# RENDKÍVÜLI HÍDVIZSGÁLATI ÁLLAPOTJELENTÉS A SZÉCHENYI LÁNCHÍD KRITIKUS ÁLLAPOTÚ ELEMEIRŐL

## ÖSSZEFOGLALÓ SZAKVÉLEMÉNY

**BUDAPEST, 2019. DECEMBER 10.**

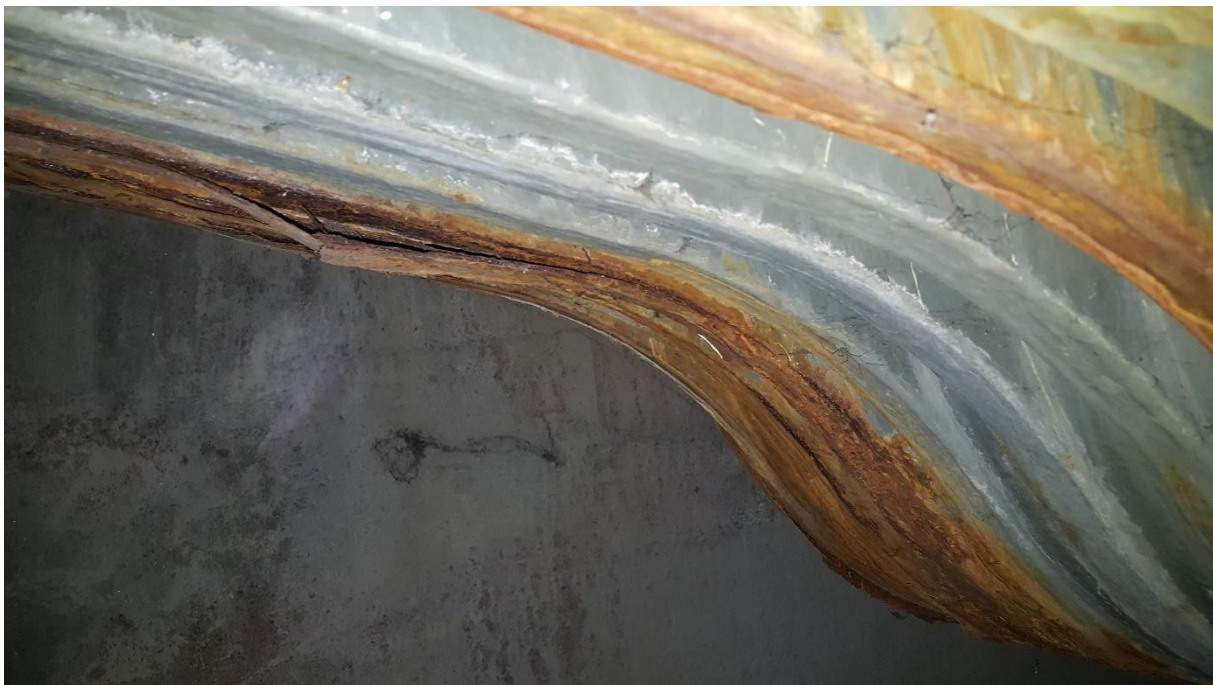
A Széchenyi lánchíd pályaszerkezetét két láncre függesztett acél rácsos tartó merevítőgerendák tartják. A láncok 76%-a az 1913-15-ös átépítés eredeti anyaga, de 24%-ban 1947-49-ben gyártott elemei is vannak, amelyek a második világháborús robbantásban megsérült és használhatatlanná vált szerkezeteket pótolják. A merevítőgerendákat újragyártották a helyreállítás során. Az acélszerkezetek korrózióvédelme a kocsipálya fölötti 1,5-2 méter magasságig – beleértve a pályaszint alatti szakaszokat is – hiányos, feladatát alig-alig tudja betölteni. Az összetett szelvények lemezei között megjelent a duzzadó leveles rozsda. A láncokban ez már akadályozza a láncok kötélszerű viselkedését, ami miatt az iránytörések környezetében a láncfejek nem tervezett hajlító igénybevételeket szenvednek el. A duzzadó rozsda megtartja a nedvességet, abban jelen van az olvasztósó, ezért ezek a helyek a környezetük gyorsuló korróziójának kiindulópontjai és fenntartói egyben. A láncokat alkotó lemezek keresztmetszetének csökkenése különösen a lehorgonyzó kamrákba vezető szűk lánccsatornában jelentős, bizonyos helyeken eléri a 10-15%-ot is.

1. ábra Leveles rozsda a lánccsatornában

Ezekon a helyeken a korrózióvédelem nagy szakaszokban már nem tölti be a szerepét, az állandó nedvesség és az oldatban jelenlévő só az acélszerkezet gyorsuló romlását okozza. Ezt a gyors romlást a híd felújításának tervezésének 2013. évi megkezdése óta eltelt időben határozottan

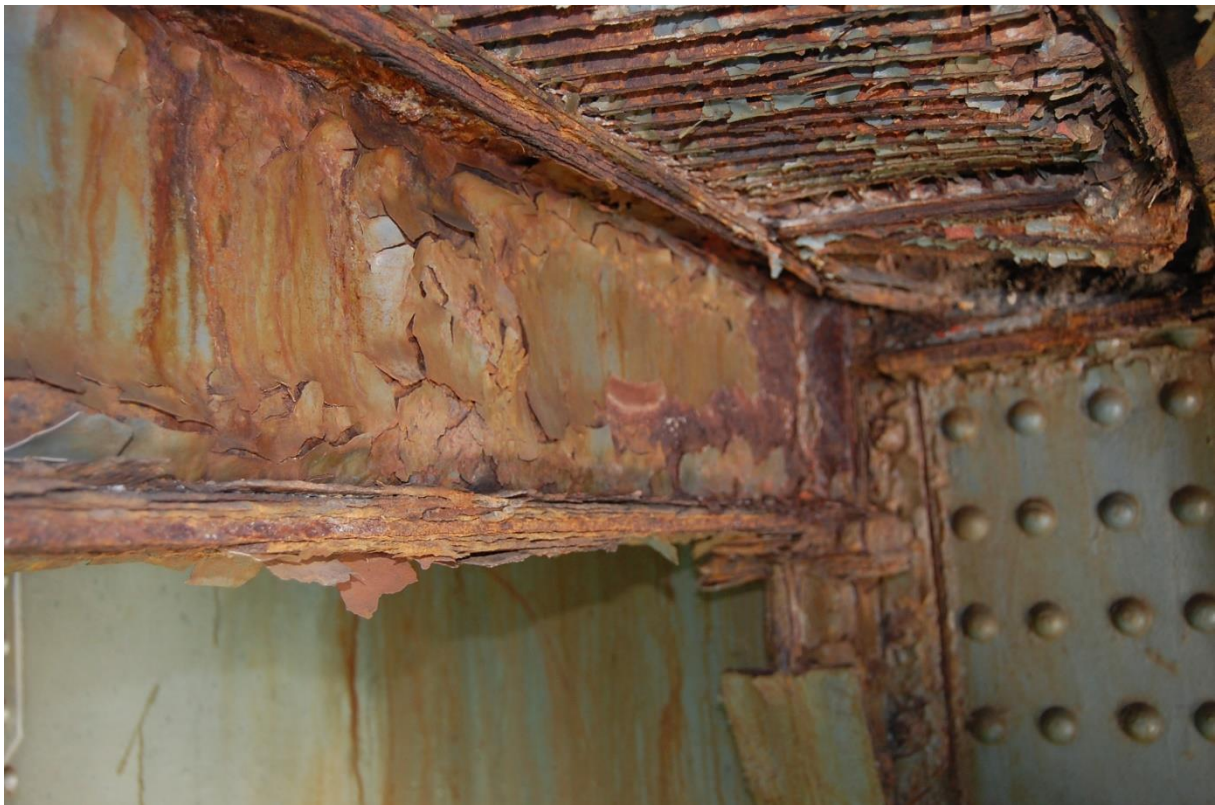
A merevítőgerendák közötti kereszttartókra öt hossztartó támaszkodik. Ezek a hossztartók tartják a vasbeton pályalemezt. A pályaszerkezet alulról csak állványról vagy alpin technikával vizsgálható. A kéthavi rendszerességű vizsgálatokban így ezek a részek csak csónakból, távcsővel, és a pillérek körüli vizsgálójárdáról szemrevételezhetők. Az előzetes vizsgálatok is kimutatták, hogy a szélső főtartók felső öve és gerince nagyon nagy, akár 30%-os keresztmetszetcsökkenést szenvedett. Feltételezhető, hogy ezeknek a teherbírása kritikus lehet.

2. ábra Szélső hossztartó súlyos korróziós károsodása (POVIX HÍD Kft. felvétele)

A szemrevételezéses vizsgálat igazolta a szélső hosszartók jelentős korróziós károsodását, sőt, az eddig feltételezett szelvényfogyás mértékénél (30%) nagyobbat: helyenként az övben 50%-ot, egy helyen a gerinclemezben 80%-ot tárt fel. A vasbeton pályalemez általában ugyanazoknak a helyeknek a környékén volt a legrosszabb állapotban, ahol a szélső hosszartók károsodása a legnagyobb. A vasbeton lemez ezeken a helyeken a vastagságuk alsó harmadában át volt ázva, az alsó vasalása erősen korrodált, a betonacélokon kialakult duzzadó rozsdá a betontakarást ledobta magáról. A beton ezeken a helyeken alulról láthatóan rossz állapotú, kevésbé tömör. A szélről második hosszartók, és az azoktól beljebbi pályaszerkezeti részek viszonylag jó állapotát figyelték meg.

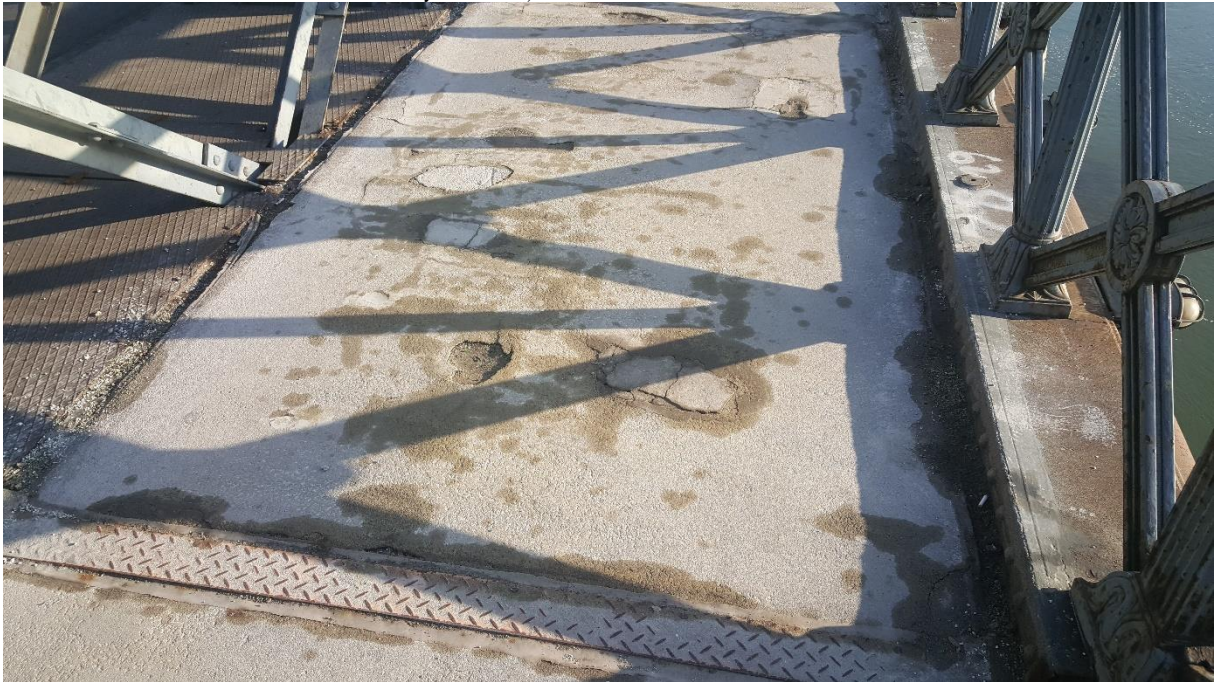
és a betonacélok gyors korrózióját okozza. A betonacélok felületén megjelenő duzzadó rozsda lefeszíti a kicsi betontakarást. A beton felső része szintén pusztul. A hajlításra igénybe vett lemezben az amúgy is fogyó betonacél keresztmetszetek a tervezettnél sokkal kisebb erőkaron dolgoznak, így a lemez teherbírása – ezeken a helyeken – jelentősen csökkent.

*3. ábra Kifolyási oldali járda állapota*

Már történtek átlukadások a járdákon, ezek újabb előfordulása nem zárható ki, inkább várhatóan mondható, különösen a markánsan rosszabb állapotú kifolyási oldalon.

A járda alatti laza betondarabokat sürgősen el kell távolítani a balesetek megelőzése érdekében. A kifolyás oldali járda legkritikusabb szakaszain javasolt teherelosztó

ideiglenes burkolat építése, pl. megfelelő vastagságú recéslemezek letétele, a gyalogosközlekedés biztonsága érdekében (természetesen ehhez tervet kell készíttetni).

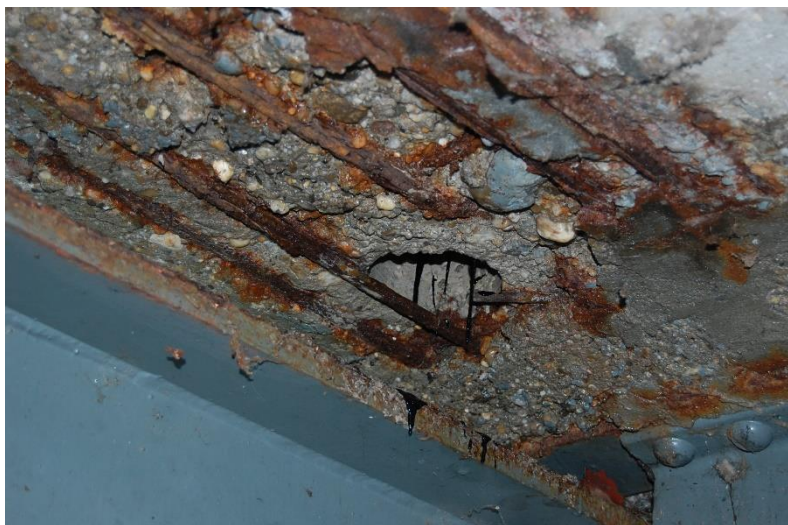
Nagyon nagy kockázatot rejt a 64. felfüggesztés melletti pályamegcszakítással szomszédos budai befolyási oldali pályalemez szélső mezője. A számítás nagy alakváltozással járó, képlékeny jellegű tönkremeneteli folyamatot mutat, ami megsüppedés, kátyúképződés formájában jelentkezik. Ez a jelenség szemmel is érzékelhető, a szükséges intézkedések akkor is megtehetőek, de itt felmerül a szükségessége a szerkezet lokális megerősítésének vagy áthidalásának.

5. ábra Pályalemez állapota pályamegcszakítás mellett (PROVIX HÍD Kft. felvétele)

**6.4.2.1 Szemrevételezéssel érdemes figyelni a híd közepéhez a budai oldalról legközelebb eső befolyási oldali pályamegszakítás melletti pályalemez mezőt (64. felfüggesztés mellett), annak esetleges tönkremenetelre utaló süppedését, kátyú kialakulását.**

A 64. felfüggesztés melletti budai befolyási oldali szélső hossztartó kiváltását legalább meg kell tervezni, esetleg célszerű azt meg is valósítani a buszok biztonságos közlekedése érdekében.
