TERVSZÁM: 31.20.277

A SZÉCHENYI LÁNCHÍD ÜZEMBENTARTHATÓSÁGÁNAK VIZSGÁLATA A HÍD TERVEZETT FELÚJÍTÁSÁIG TERJEDŐ IDŐSZAKBAN

VEZETŐI ÖSSZEFOGLALÓ

FOTÓDOKUMENTÁCIÓ

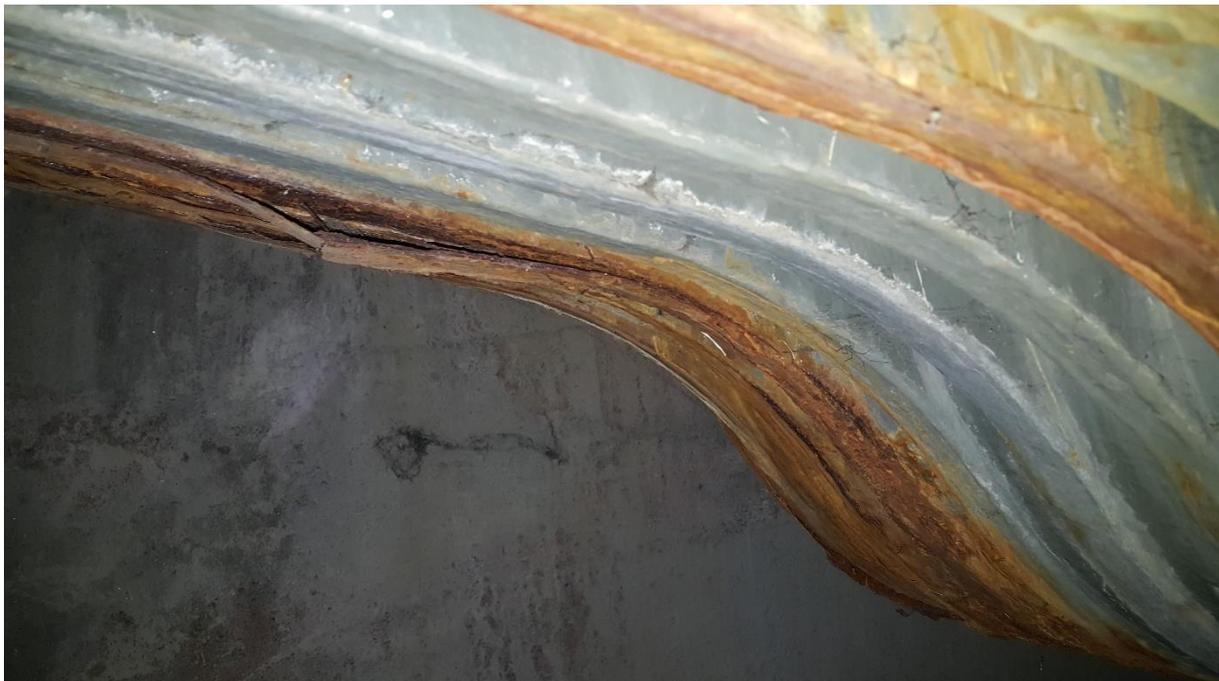
1. ábra Leveles rozsdá a lánccszemekben a lánccsatornában (2018. 11. 16.)

és fenntartói is egyben. A láncokat alkotó lemezek keresztmetszetének csökkenése különösen a lehorgonyzó kamrákba vezető szűk lánccsatornákban jelentős, bizonyos helyeken eléri a 10-15%-ot is. Ezeken a helyeken a korrózióvédelem nagy szakaszokban már nem tölti be a szerepét, az állandó nedvesség és az oldatban jelenlévő só az acélszerkezet gyorsuló romlását okozza. Ezt a gyors romlást a híd felújítása tervezésének 2013. évi megkezdése óta eltelt időben határozottan megfigyeltük. A kiviteli tervhez készített statikai számítás szerint a szerkezet a ma ott közlekedhető közúti járműforgalomra, azaz személygépkocsikra és a BKK megrendelésére közlekedő néhány busztípusra szabványos biztonsággal megfelel. A gyalogos tömegteherre a szerkezet szabványos biztonsága nem megfelelő, állapota megtörtnek tekinthető. Közvetlen tönkremeneteli veszély, a használatot akadályozó körülmény egy éven belül nem áll fenn.

5.2.5 Javasoljuk megvizsgálni egyszerű szemrevételezéssel, illetve egyszerű mérési eljárással a láncsatornában lévő láncszakaszok korróziós állapotát, annak változását a 2002. és 2011. évi vizsgálatok megállapításaihoz képest. Javasoljuk, hogy ennek az egyszerű vizsgálatnak az eredményeire támaszkodva készüljön számításra alapuló becslés a láncok megfelelő teherbíróképességének várható élettartamára.

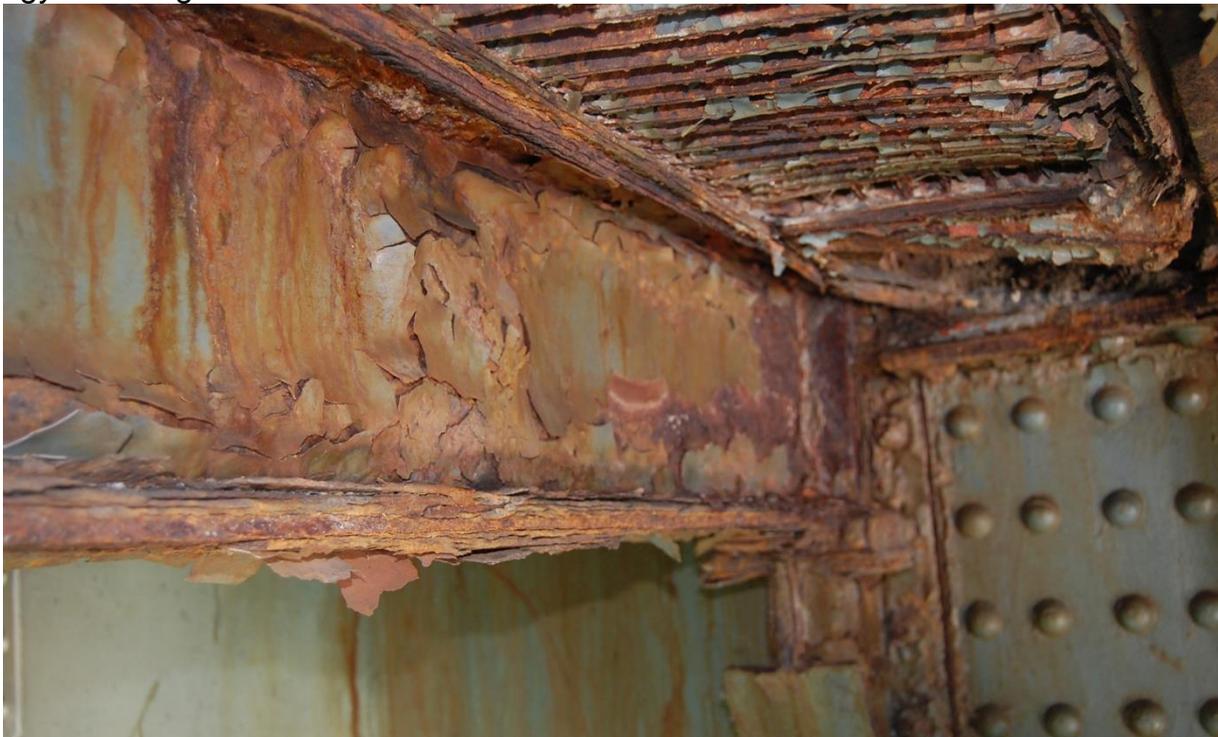
2. ábra Szélső hossztartó súlyos korróziós károsodása (POVIX HÍD Kft. felvétele)

A szemrevételezéses vizsgálat igazolta a szélső hossztartók jelentős korróziós károsodását, sőt, az eddig feltételezett szelvényfogyás mértékénél (30%) nagyobbat: helyenként az övben 50%-ot, egy helyen a gerinclemezben 80%-ot tárt fel. A vasbeton pályalemez általában ugyanazoknak a helyeknek a környékén volt a legrosszabb állapotban, ahol a szélső hossztartók károsodása a legnagyobb. A vasbeton lemez ezeken a helyeken a vastagságuk alsó harmadában át volt ázva, az alsó vasalása erősen korrodált, a betonacélokon kialakult duzzadó rozsdá a betontakarást ledobta magáról. A beton ezeken a helyeken alulról láthatóan rossz állapotú, kevésbé tömör. A szélről második hossztartók, és az azoktól beljebbi pályaszerkezeti részek viszonylag jó állapotát figyelték meg.

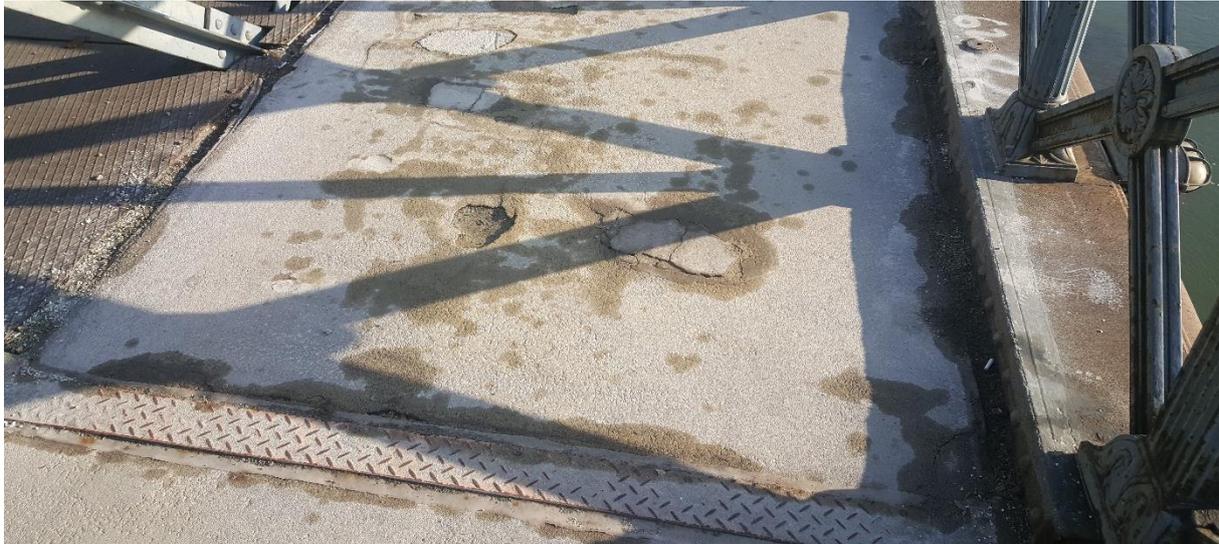
3. ábra Kifolyási oldali járda állapota

A kifolyási oldali járdalemez felületén megjelent repedéskép a vasbeton lemez felső vasalásának jelentős korróziójára utal: a duzzadó rozsdá a vasak vonalában lerepeszti a betontakarást. Ha az eredetileg 8 cm vastag vasbeton lemez alsó felületéről is leválik/levált a betontakarás, akkor megmarad helyenként mintegy 4-5 cm vastag beton, erősen korrodáló, hiányos keresztmetszetű vasalással, átázva fagytól károsítva, csökkent szilárdsággal. Átlyukadása ezeken a helyeken könnyen bekövetkezhet.

A kifolyási oldali járda alsó felületén három helyen nagyon súlyos, sőt veszélyes károsodás volt megfigyelhető: a vasbeton lemez alsó vasalása gyakorlatilag megsemmisült, alulról már a lemez felső, erősen korrodált betonacéljai láthatók több négyzetméter felületen. Itt a lemezvastagság néhány centiméter lehet. Ezeket a területeket azonnal át kell fedni recéslemezzel, ahogy az már egy helyen meg is történt!

5.1.1 A hibatérképen 3-as és 4-es számmal jelölt helyeken a járdalemez átfedése teherviselő recéslemezzel.

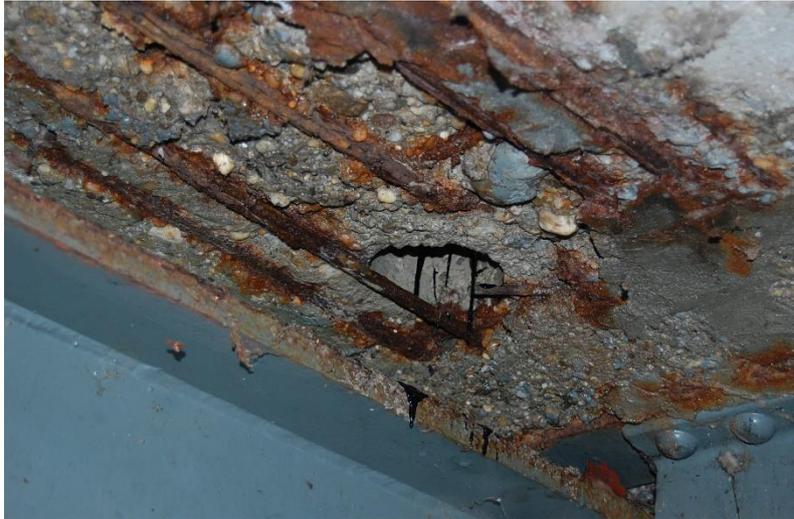
A 64. felfüggesztés melletti pályamegcszakítással szomszédos budai befolyási oldali pályalemez szélső mezőjében észleltük 2019 novemberében a legnagyobb károsodást, annak a helynek a teherbírása rendkívül érzékenynek mutatkozott a korrózió mértékére. Ennek a helynek a javítása tovább nem halasztható, azt a lehető legrövidebb időn belül el kell végezni! (Terve van, a kivitelező kiválasztása megtörtént.) A számítás nagy alakváltozással járó, képlékeny jellegű tönkremeneteli folyamatot mutat, ami megsüppedés, kátyúképződés formájában jelentkezik. Amennyiben erre utaló jeleket tapasztalnak, a BKK buszait nem lehet addig felengedni a hídra, amíg ennek a környezetnek a javítása meg nem történik.

4. ábra Pályalemez állapota pályamegcszakítás mellett (PROVIX HÍD Kft. felvétele)

5.1.4 A híd közepéhez a budai oldalról legközelebb eső befolyási oldali pályamegszakítás melletti pályalemez mező (64. felfüggesztés mellett) tervezett javítását el kell végezni.

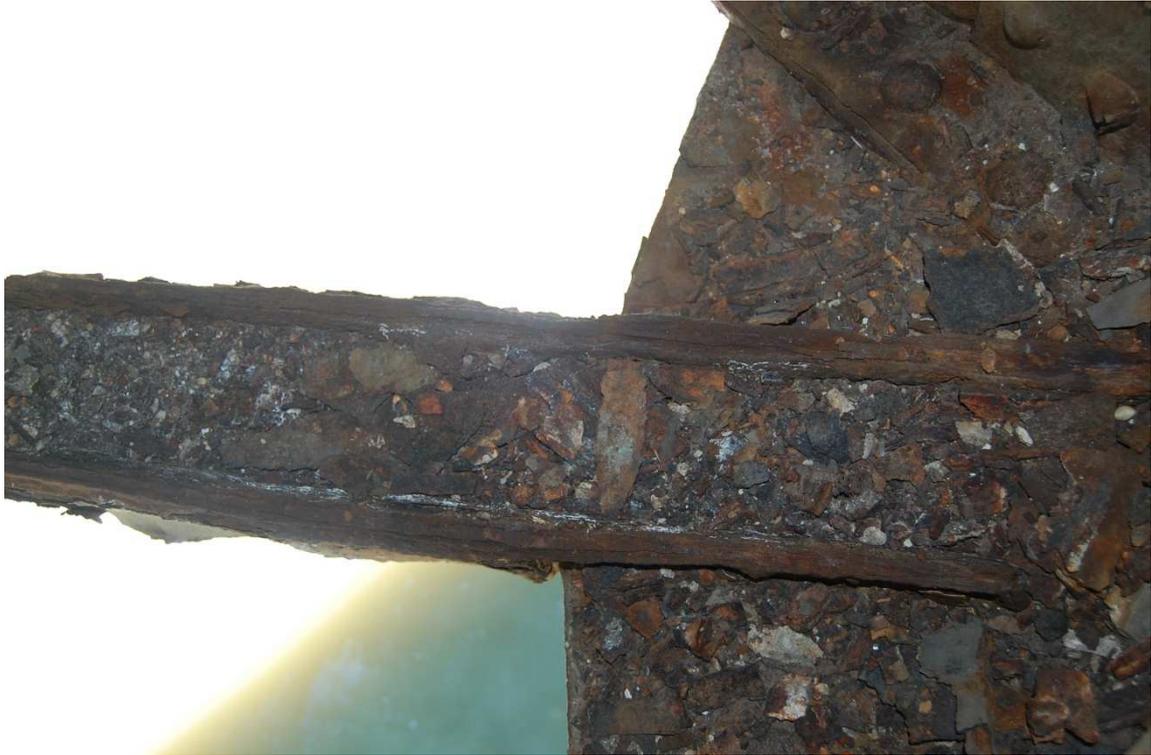
A szélrácsbekötések környezete, beleértve a csomólemezt és a szélrács rácsrudak szelvényét hosszának egynegyedében, az összes csomópont mintegy 10%-ában olyan rossz állapotban van, hogy csak a csomólemezek és a rácsrudak cseréjével lesz javítható.

1. kép ; Befolyási oldal, Pest, 55. keresztartó szélrács bekötés

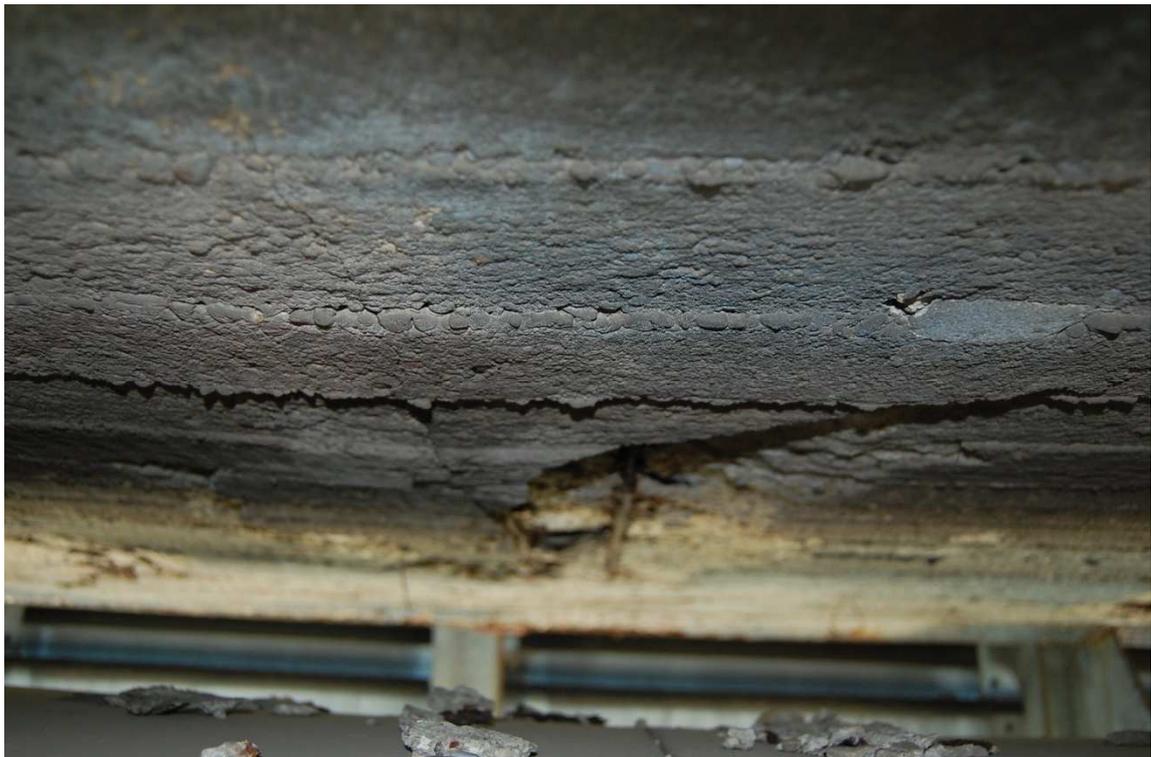
2. kép ; Befolyási oldal, Pest 55-56. keresztartó között járda 1.

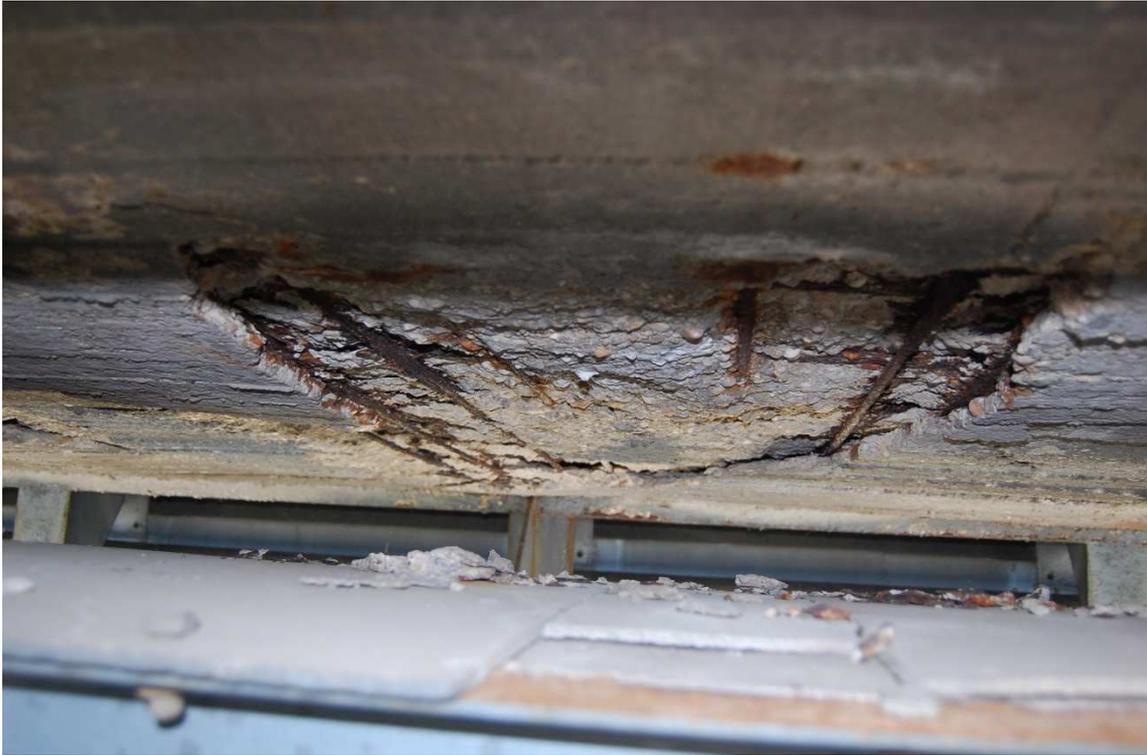
3. kép ; Befolyási oldal, Pest 56. keresztartó járda 1.

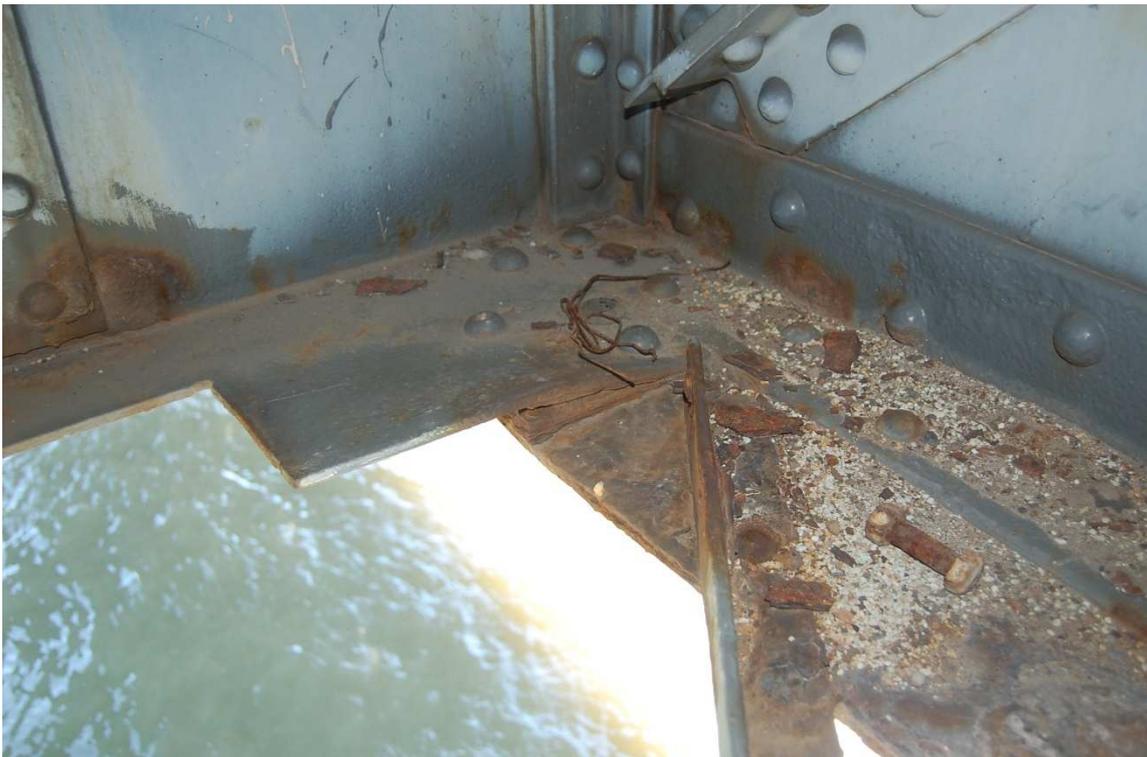
4. kép ; Befolyási oldal, Pest 53. keresztartónál hosszartó

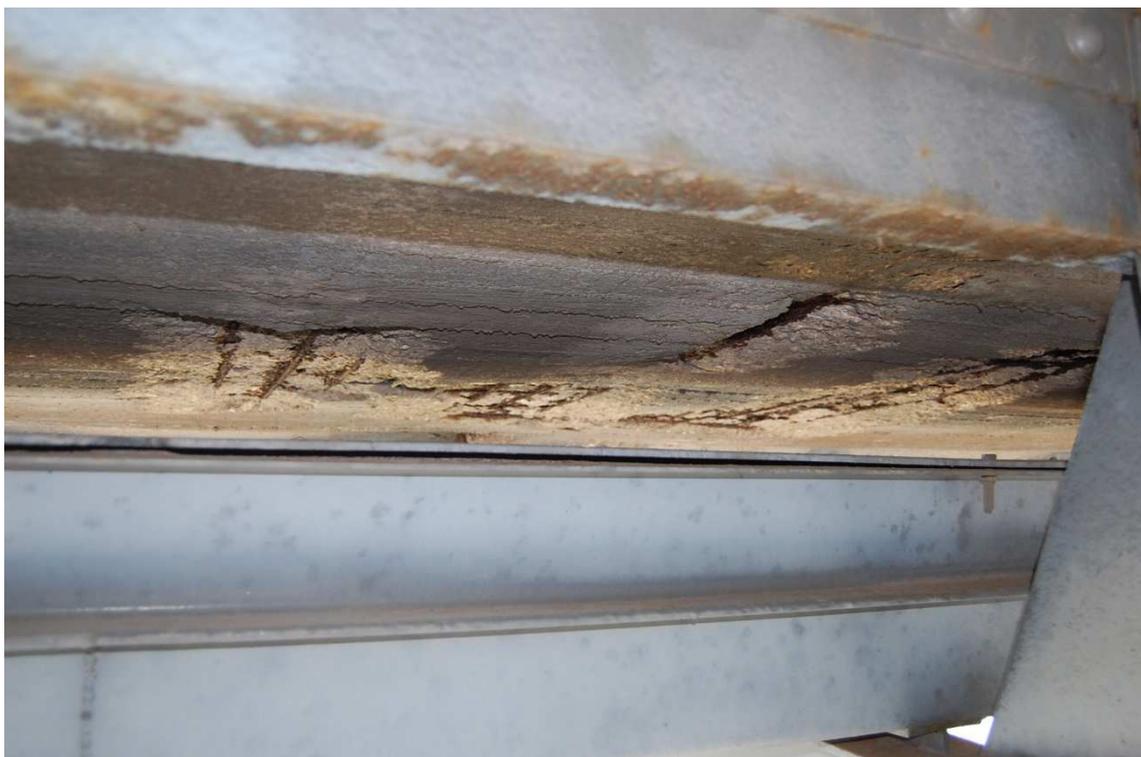
5. kép ; Befolyási oldal, Pest 52. keresztartónál járda 2.

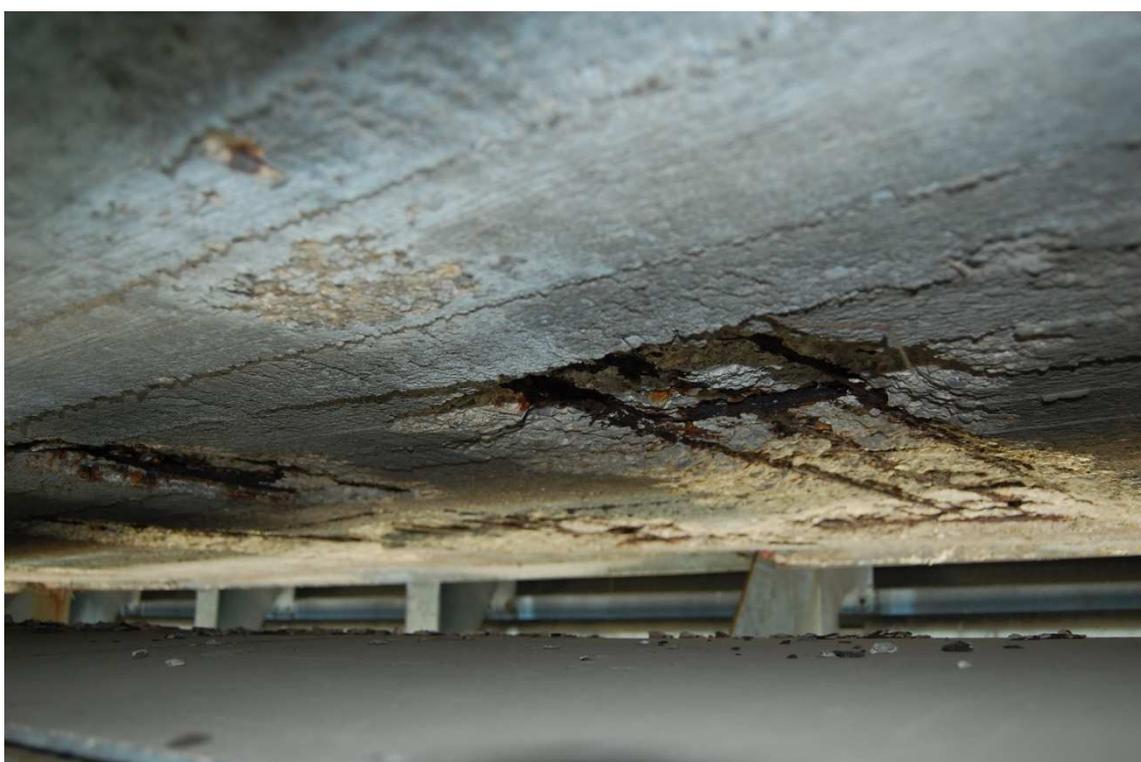
6. kép ; Befolyási oldal, Pest 52. keresztartónál járda 2.

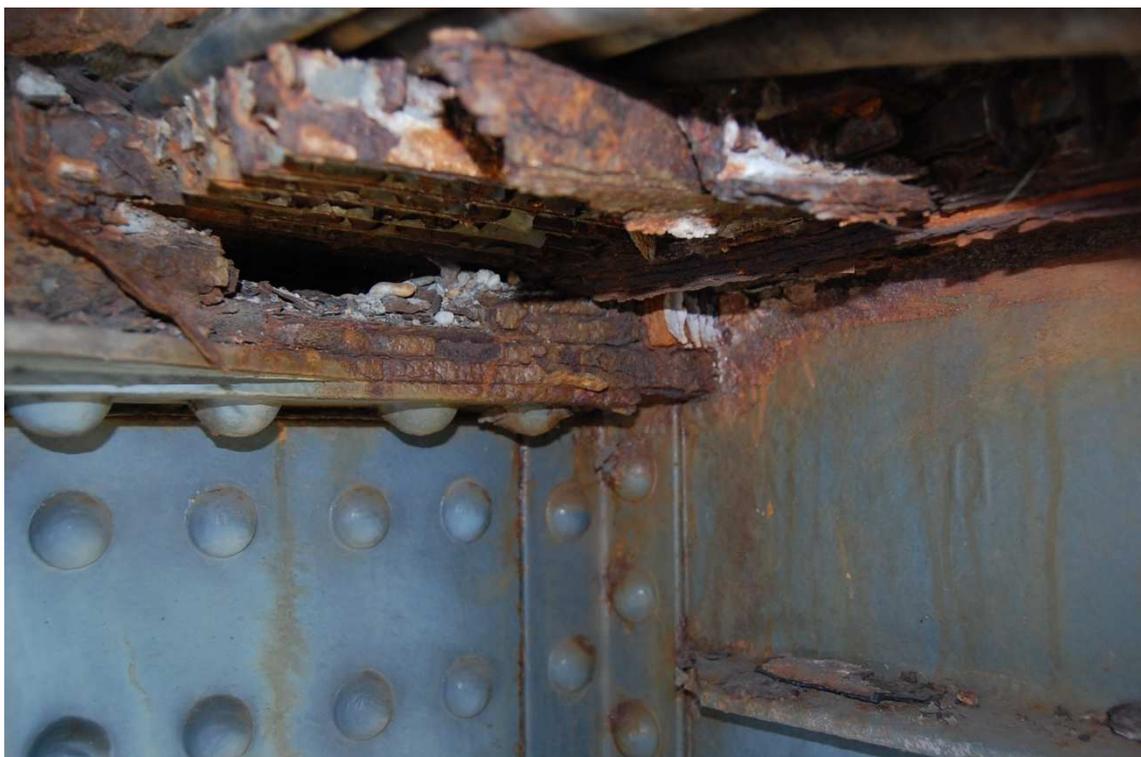
7. kép ; Befolyási oldal, Pest 50. kereszttartó felső öv

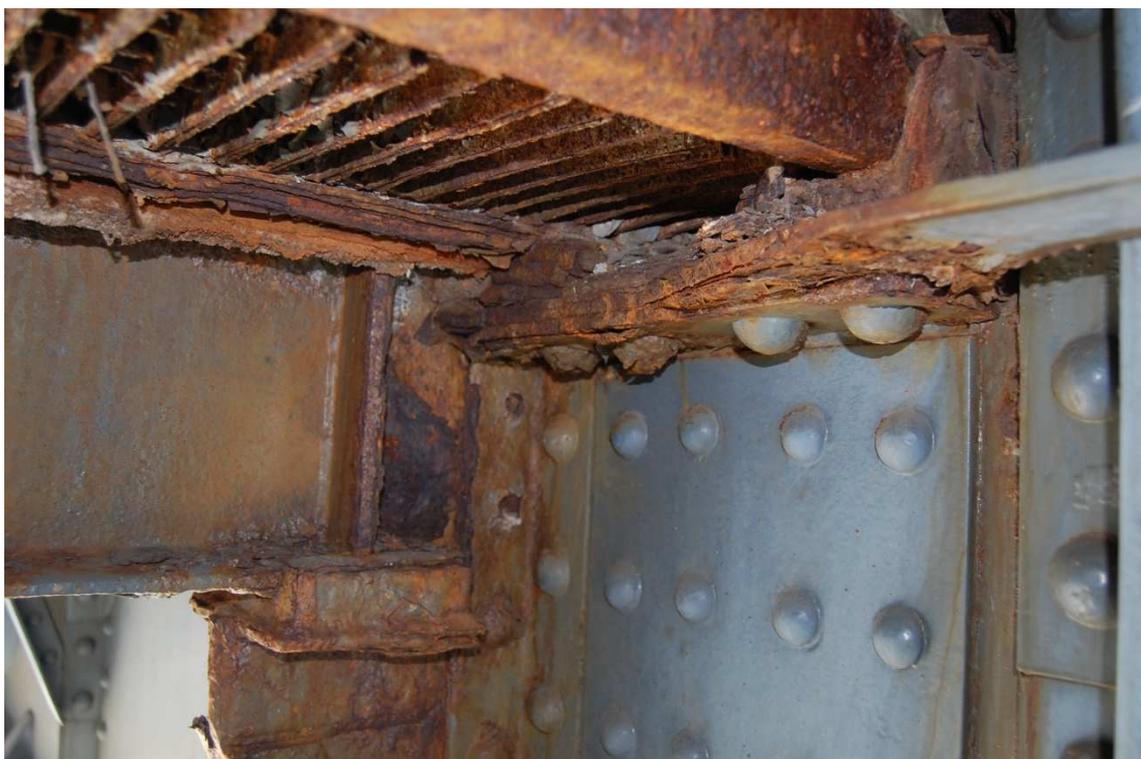
8. kép ; Befolyási oldal, Pest 50. kereszttartó felső öv, hossztartó megszakítás

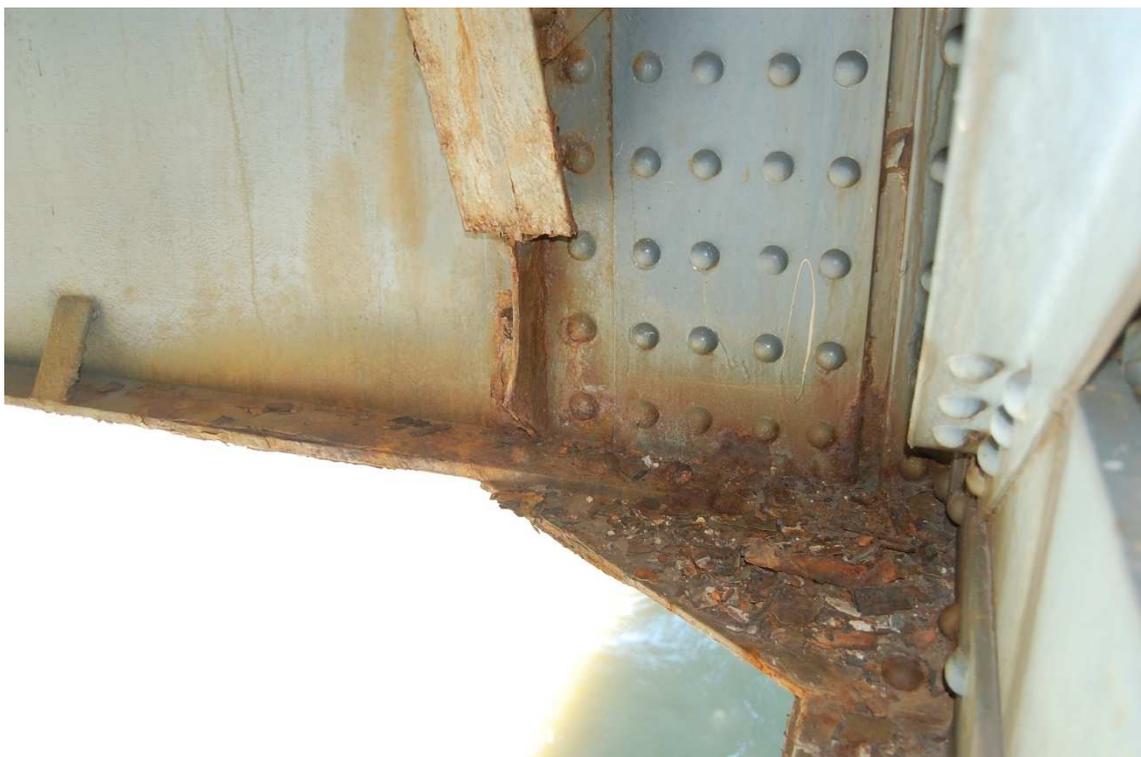
9. kép ; Befolyási oldal, Pest 50. keresztartó alsó öv

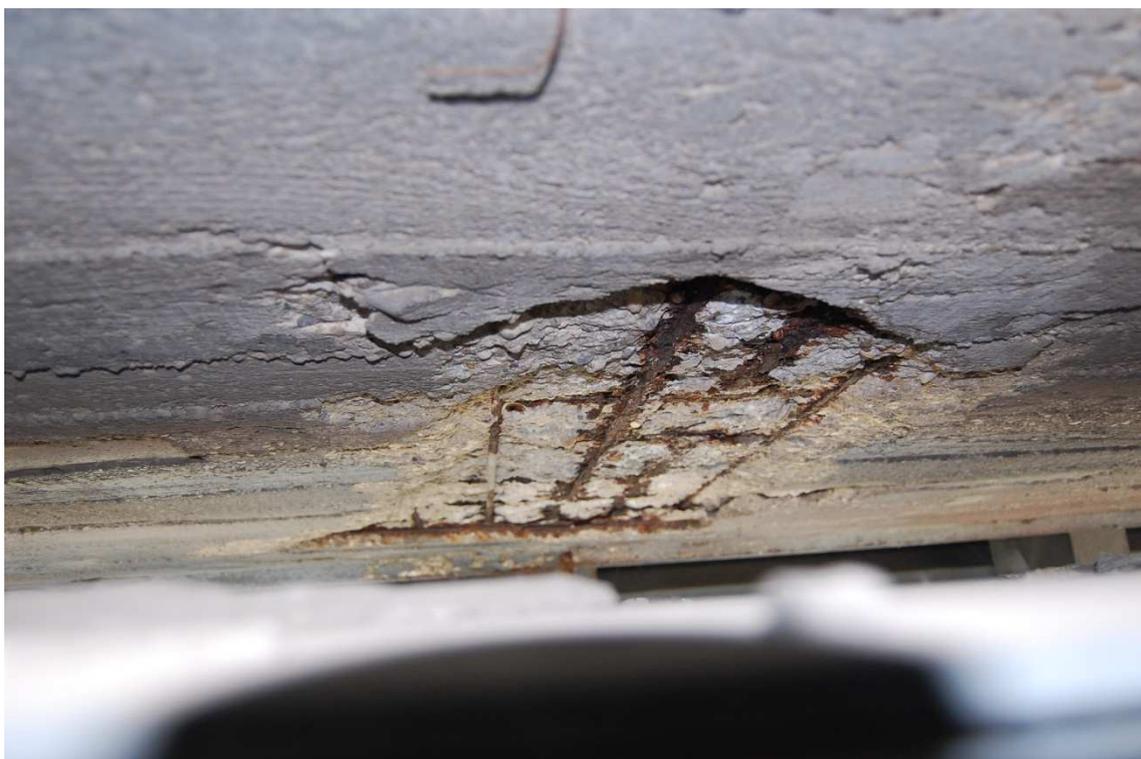
10. kép ; Befolyási oldal, Pest 48. keresztartónál járda 2.

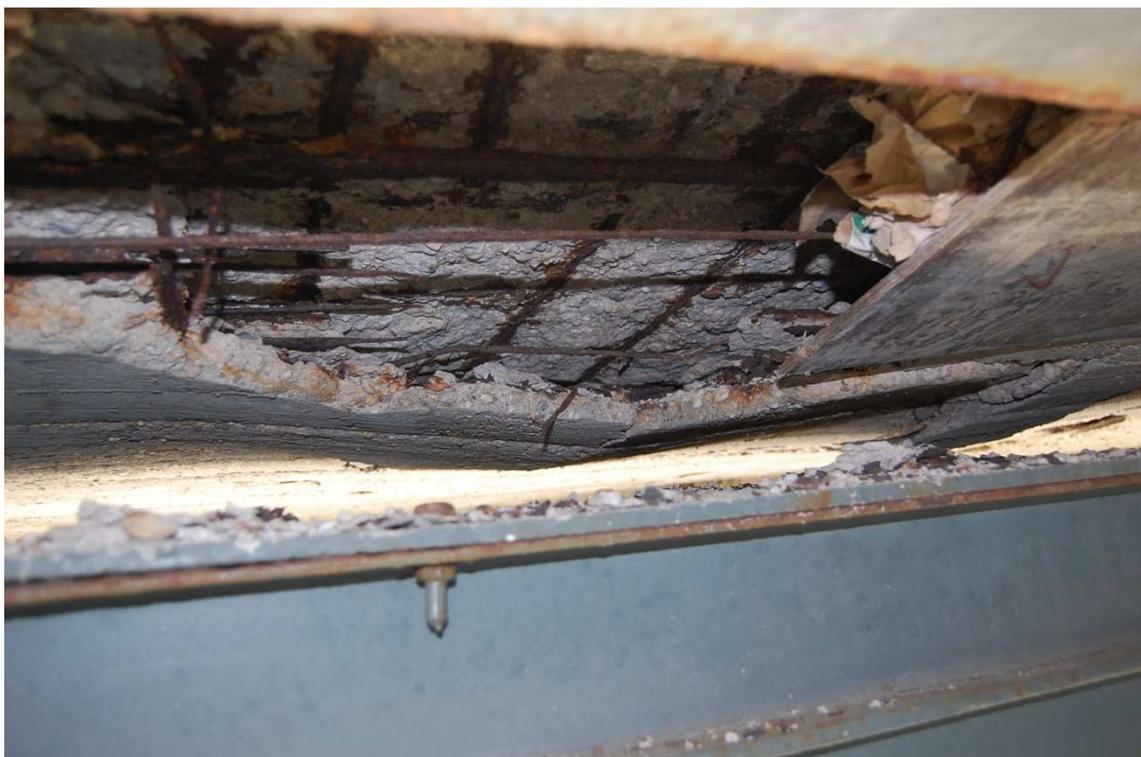
11. kép ; Kifolyási oldal, Buda 71. keresztartónál járda 3.

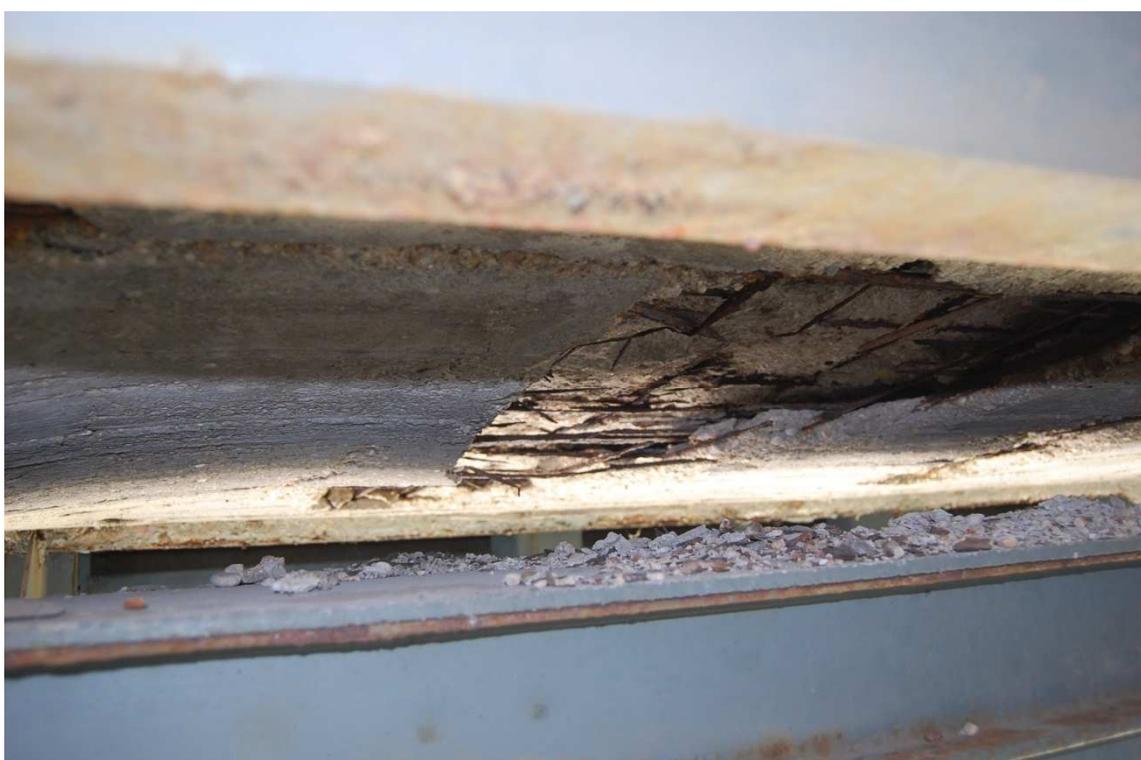
12. kép ; Kifolyási oldal, Buda 71. keresztartó

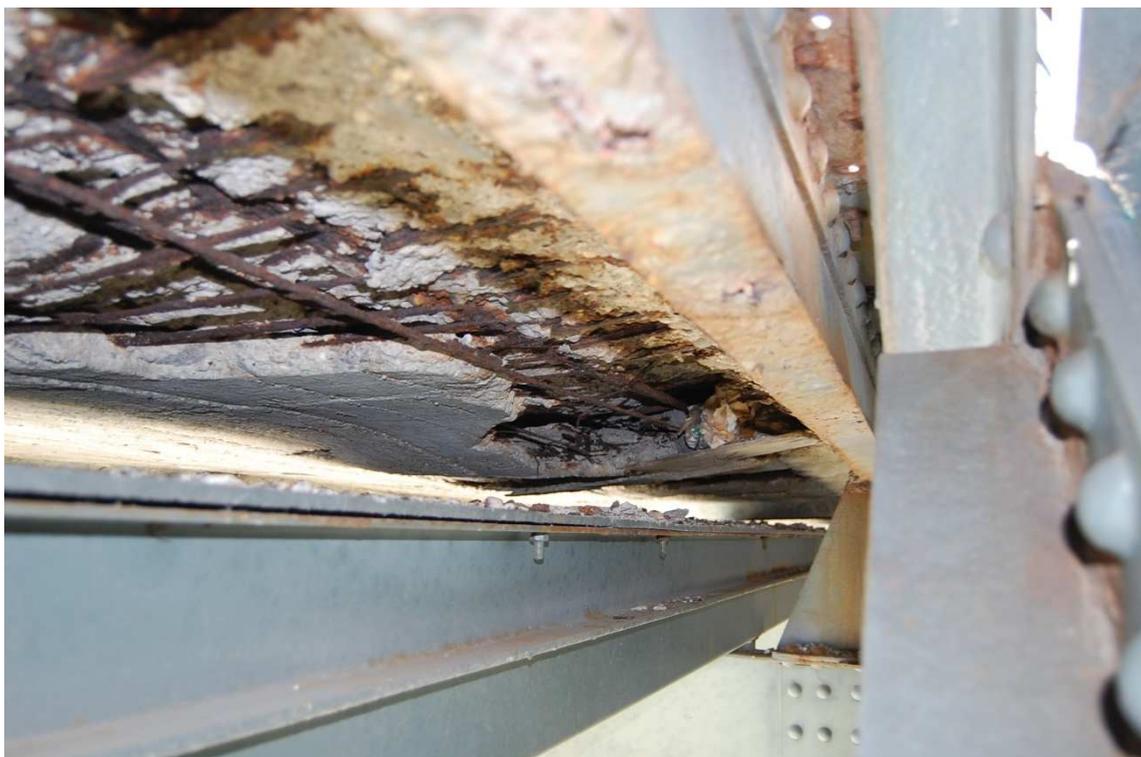
13. kép ; Kifolyási oldal, Buda 71. keresztartó

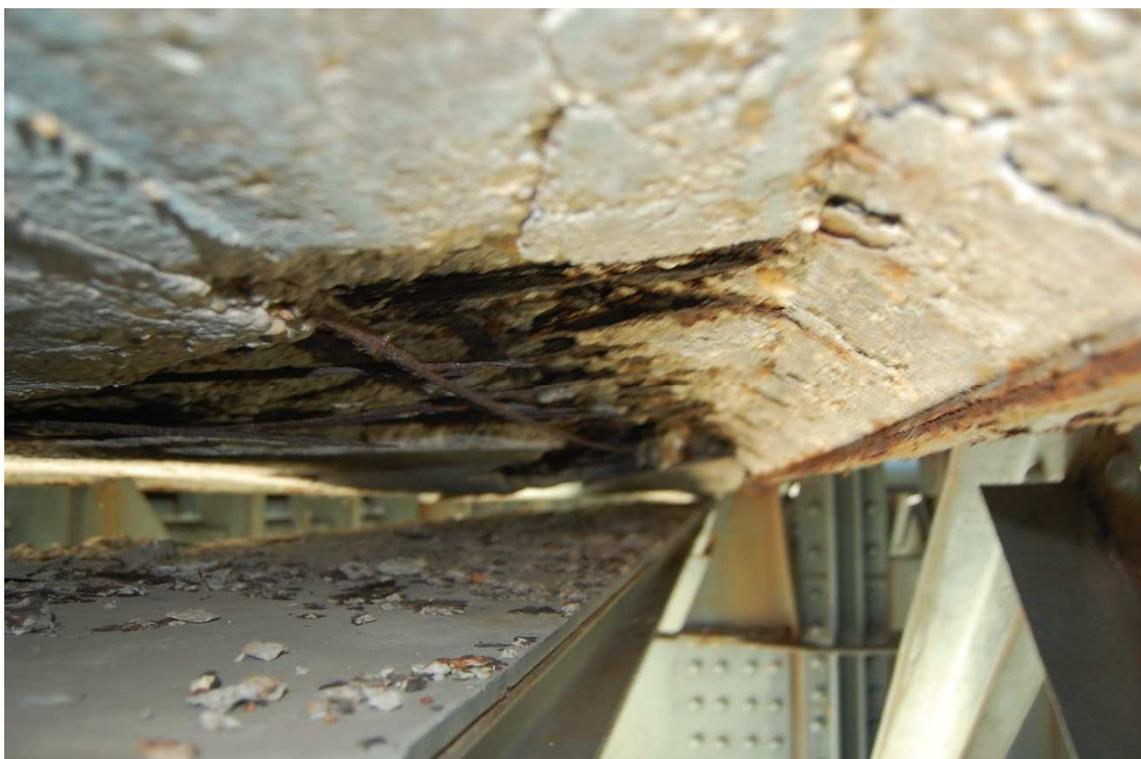
14. kép ; Kifolyási oldal, Buda 71. keresztartó

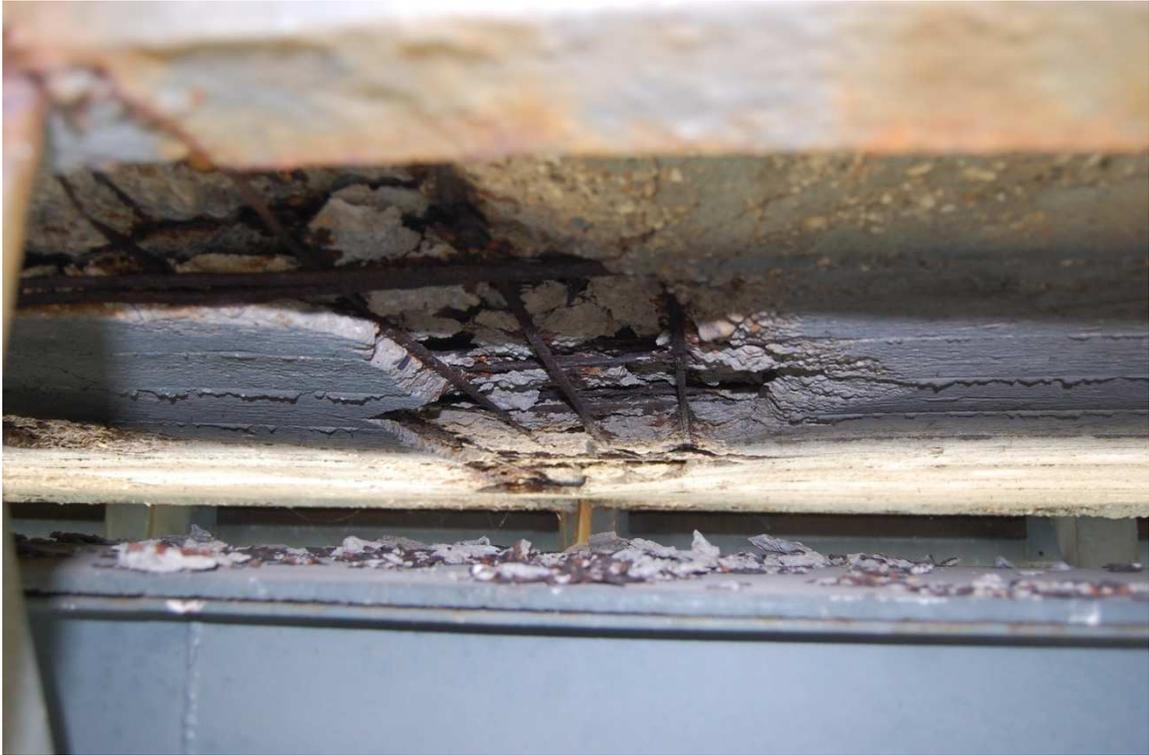
15. kép ; Kifolyási oldal, Buda 70. kereszttartó járda 2.

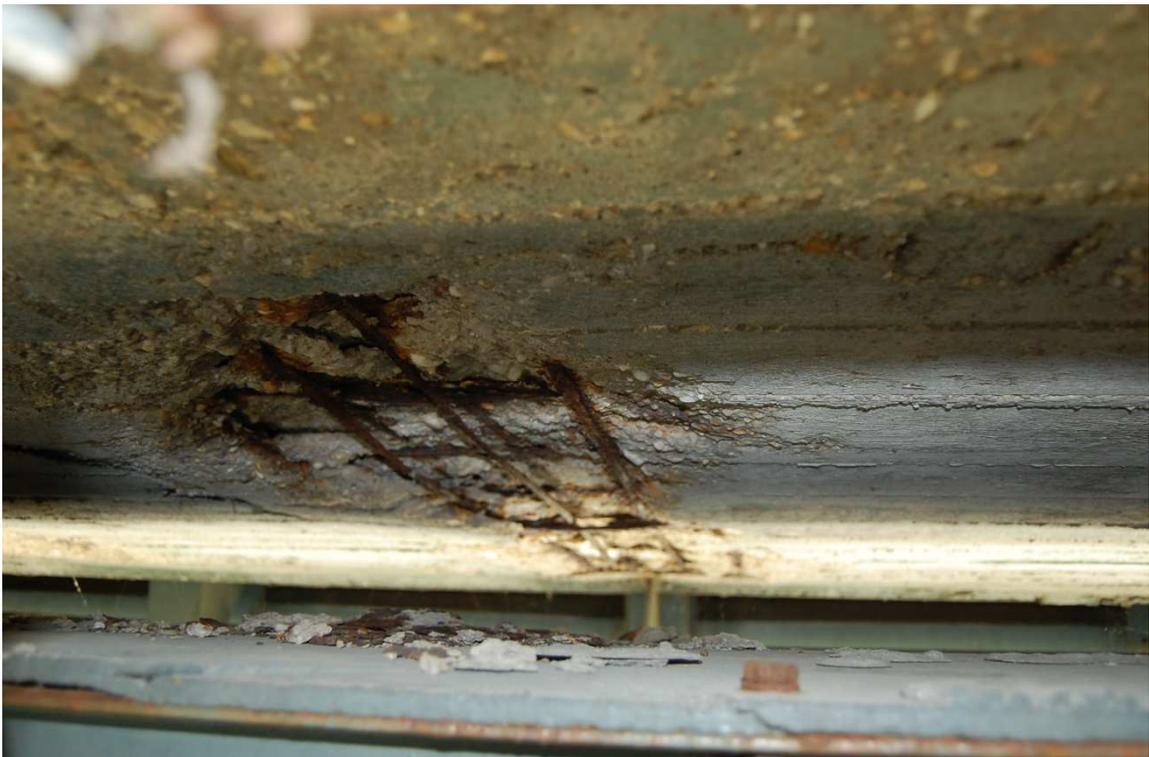
16. kép ; Kifolyási oldal, Buda 69. kereszttartó járda 1.

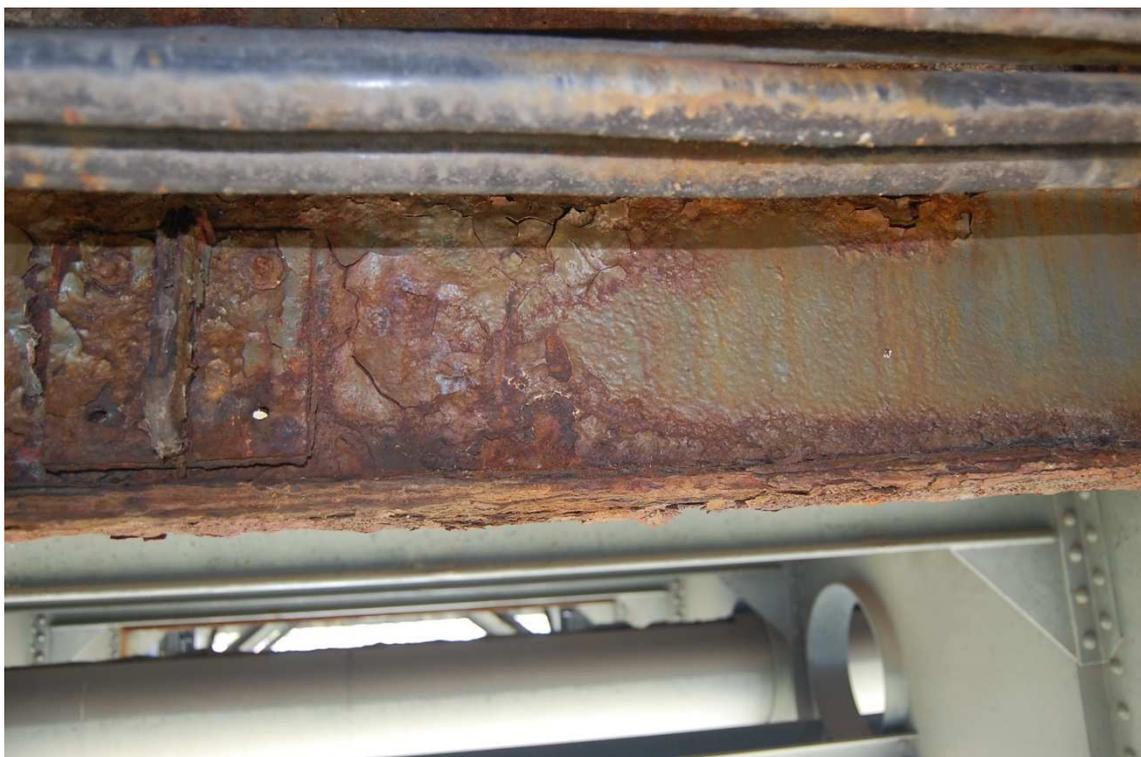
17. kép ; Kifolyási oldal, Buda 67-68. keresztartó között szélső hosszartó alsó öv
50%

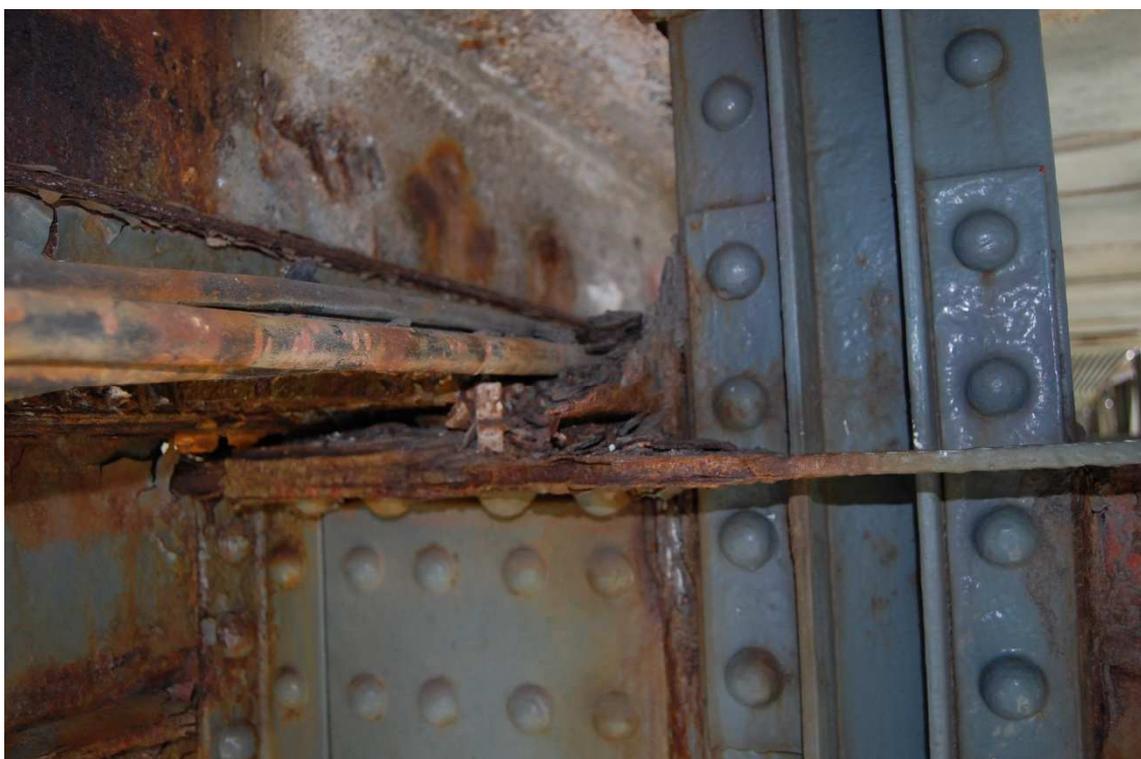
18. kép ; Kifolyási oldal, Buda 67. keresztartó felső öv

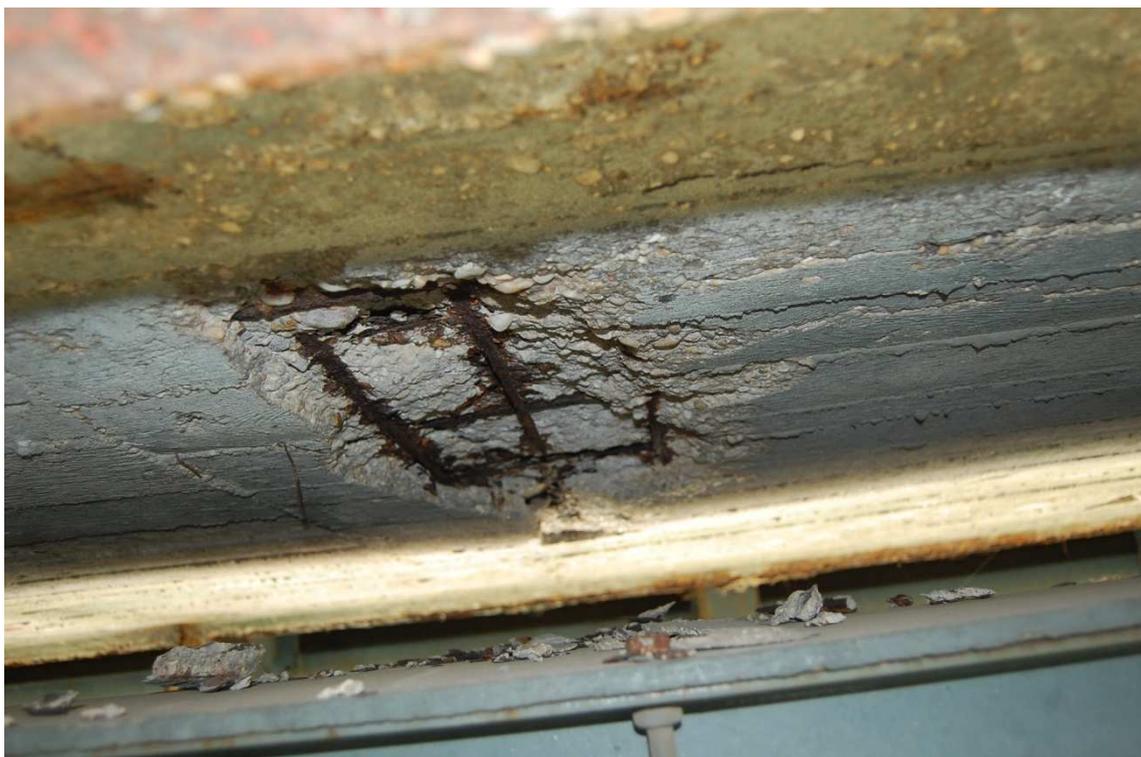
19. kép ; Kifolyási oldal, Buda 65-66. keresztartó között járda 1.

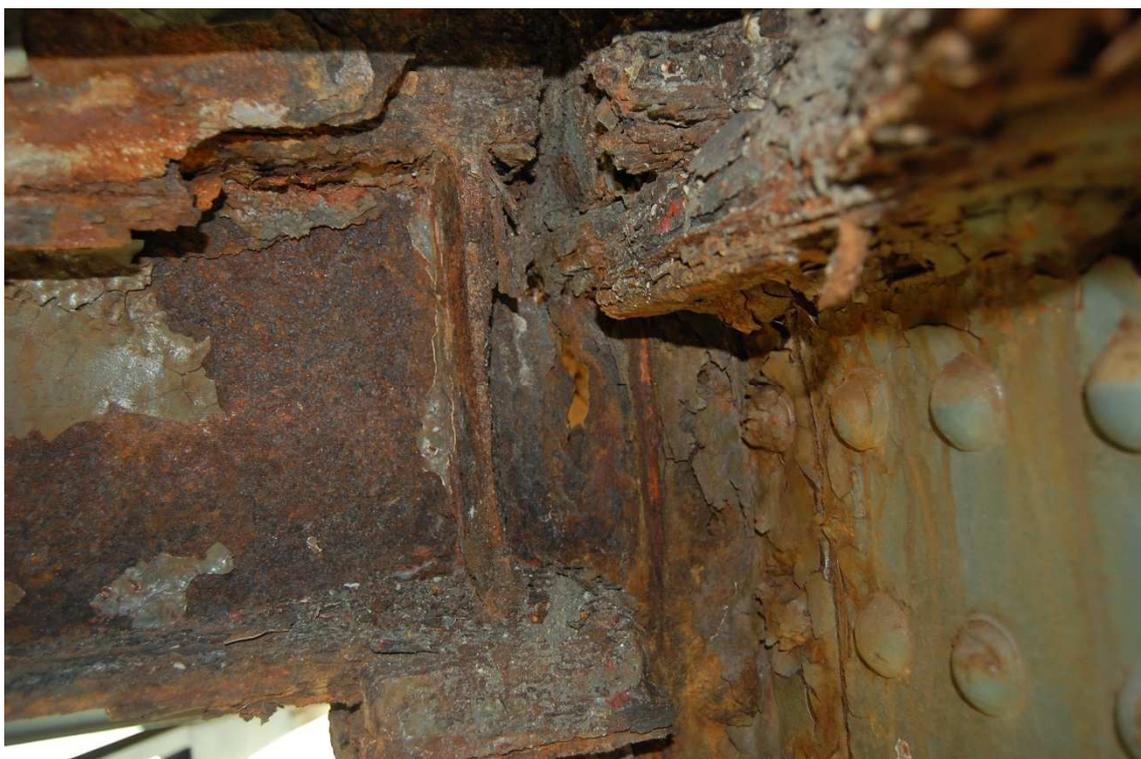
20. kép ; Kifolyási oldal, Buda 64. keresztartó gerinc 100% anyagfogyás

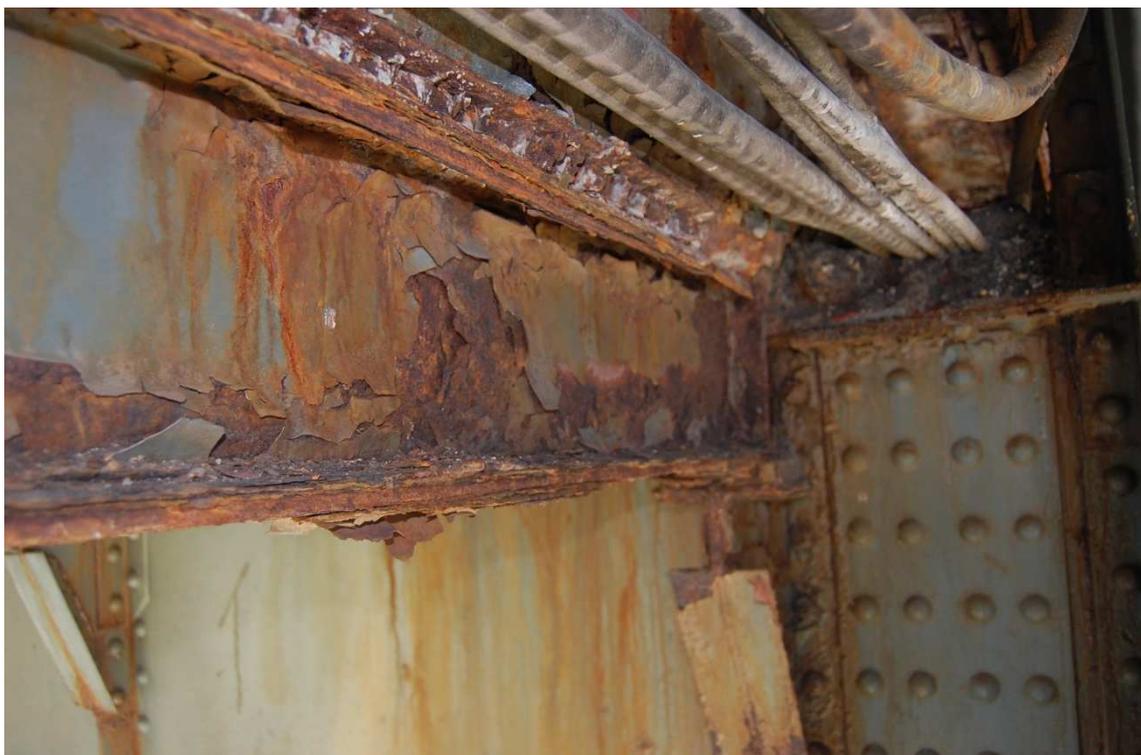
21. kép ; Kifolyási oldal, Buda 64. kereszttartó gerinc 100% anyagfogyás
