TERVSZÁM: 31.20.277

A SZÉCHENYI LÁNCHÍD ÜZEMBENTARTHATÓSÁGÁNAK VIZSGÁLATA A HÍD TERVEZETT FELÚJÍTÁSÁIG TERJEDŐ IDŐSZAKBAN

VEZETŐI ÖSSZEFOGLALÓ

FOTÓDOKUMENTÁCIÓ

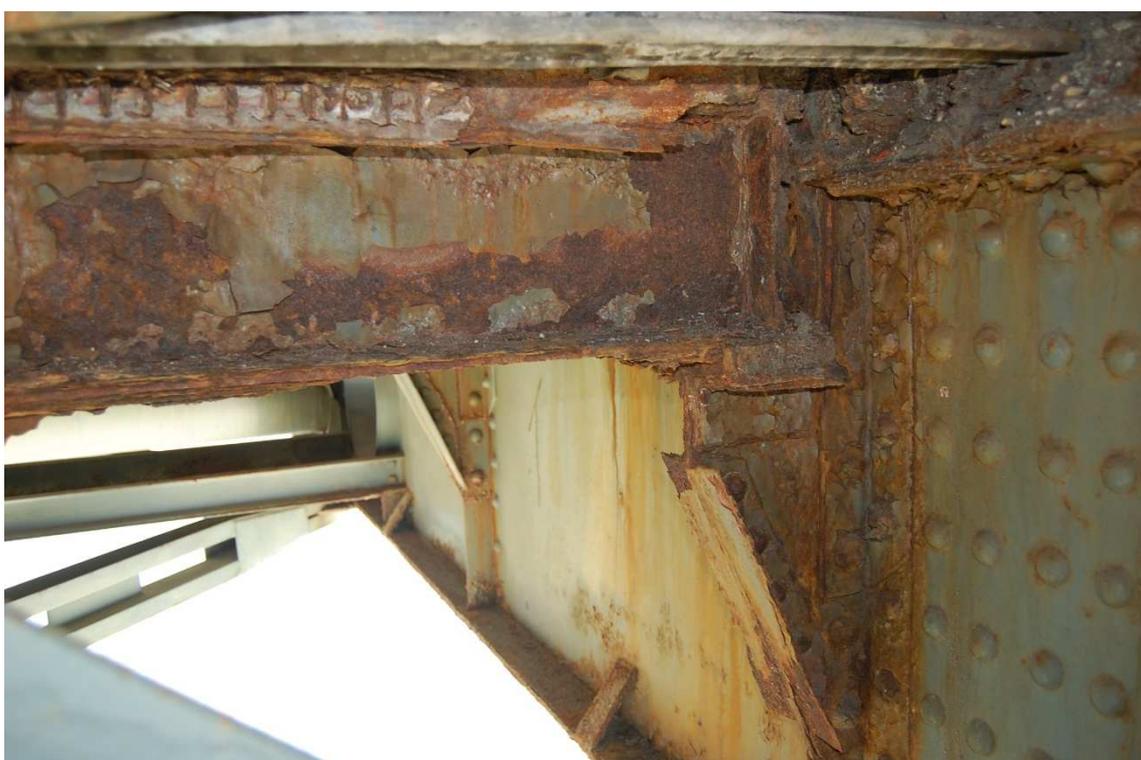
22. kép ; Kifolyási oldal, Buda 64. kereszttartó gerinc 100% anyagfogyás

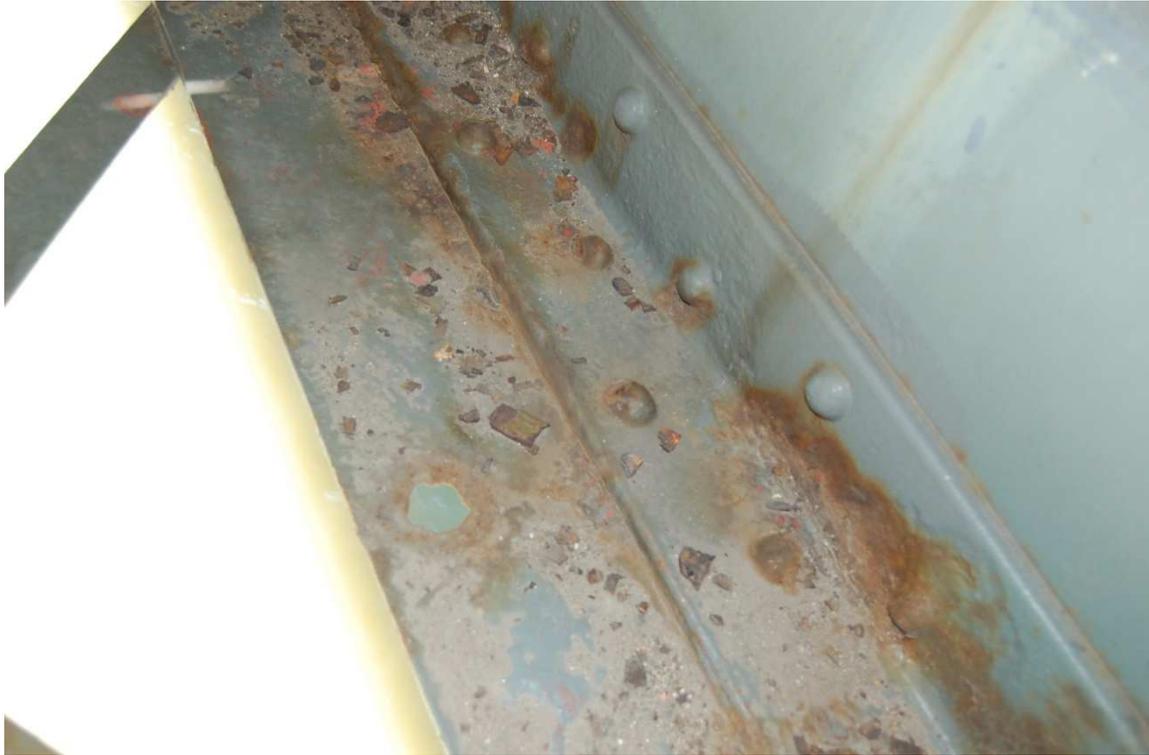
23. kép ; Kifolyási oldal, Buda 66-67. kereszttartó között hossztartó alsóöv fogyás

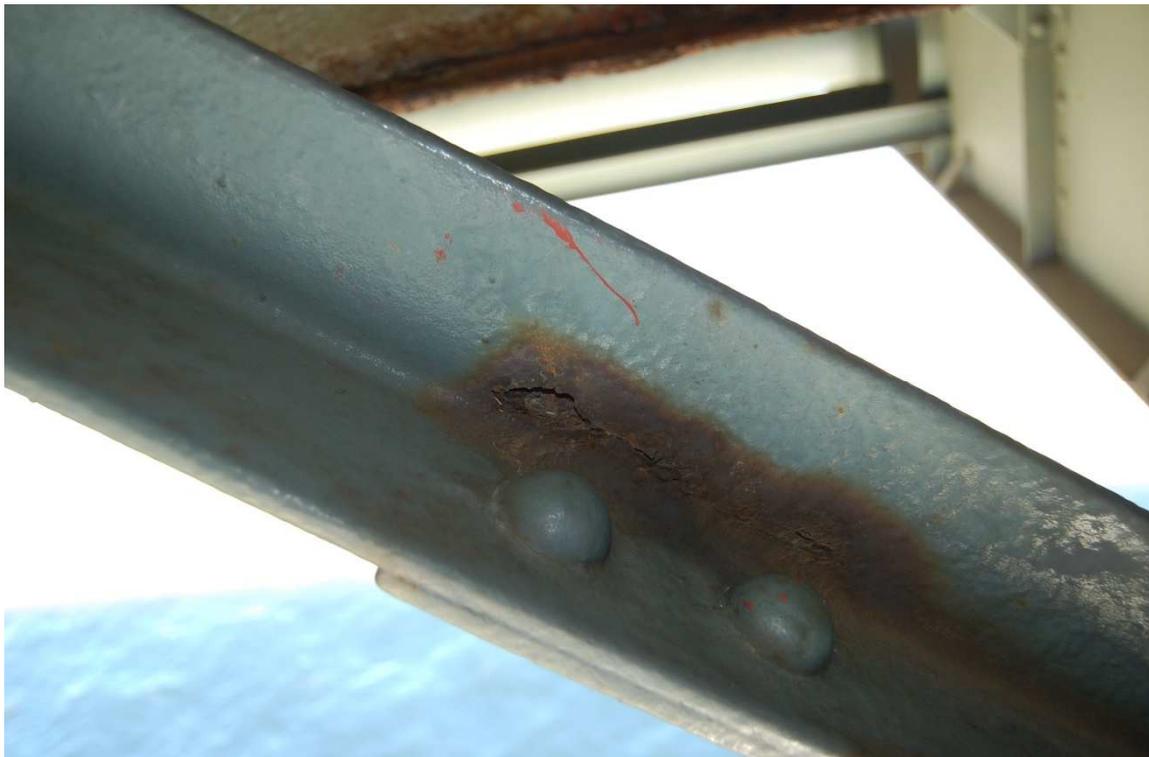
24. kép ; Kifolyási oldal, Buda 67-68. kereszttartó között hossztartó hossztartó rácsrúd

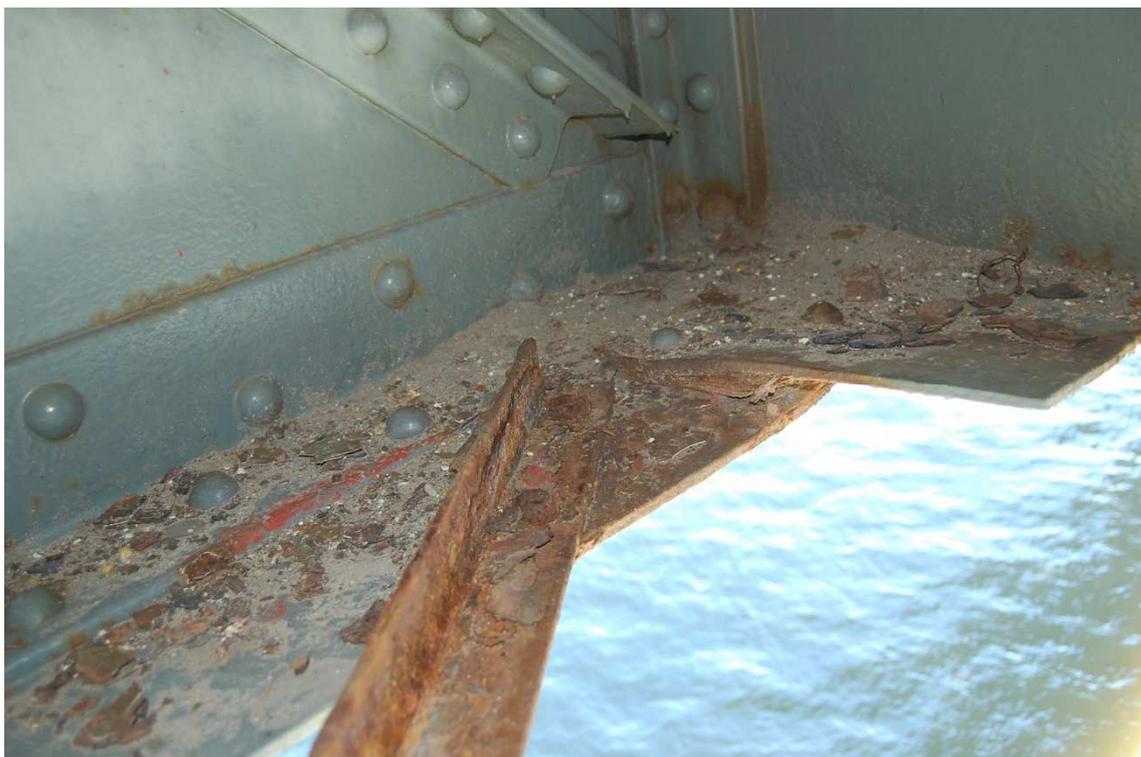
25. kép ; Kifolyási oldal, Buda 69. keresztartó, hosszartó alsóöv kereszttrácsa

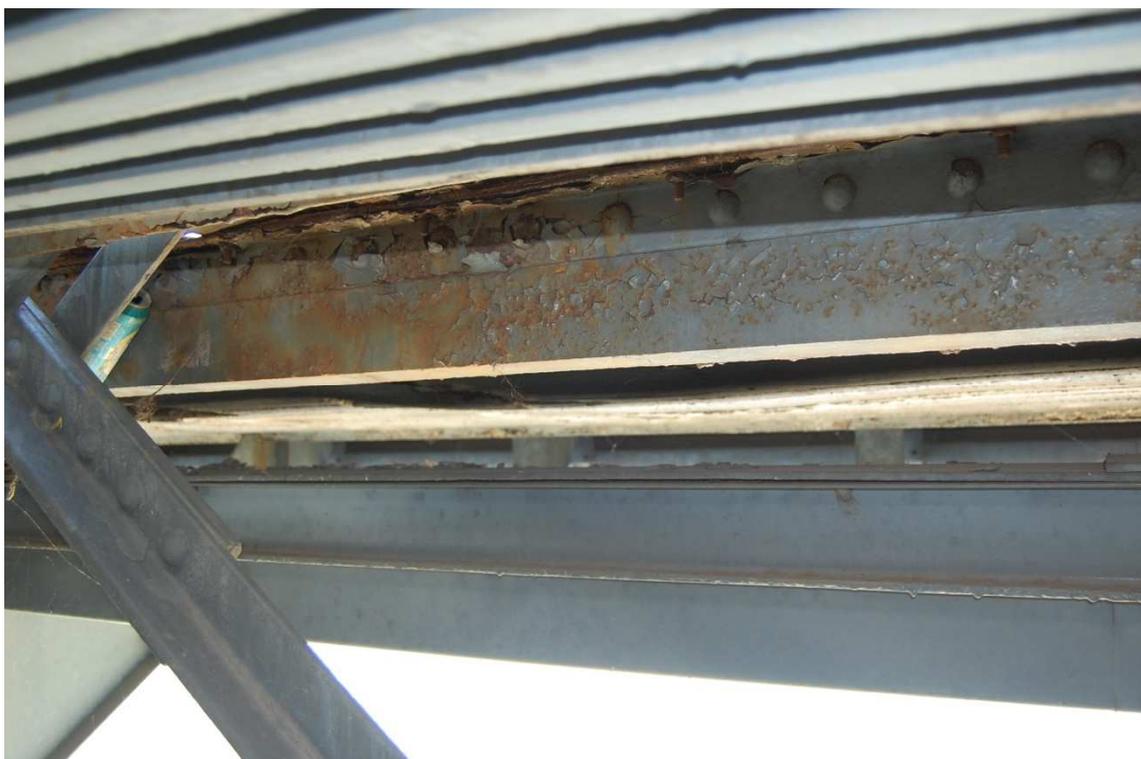
26. kép ; Kifolyási oldal, Pest 57-58. keresztartó között járda 4.

5.1.1 A hibatérképen 3-as és 4-es számmal jelölt helyeken a járdalemez átfedése teherviselő recéslemezzel.

5.1.3 A hibatérképen 4-es számmal jelölt helyeken a járdalemez alsó felületéről a nagy területen feltáskásodott betontakarás eltávolítása, megelőzendő, hogy hatalmas betonarab essen le a hídról a Dunába, veszélyeztetve a hajóforgalmat.

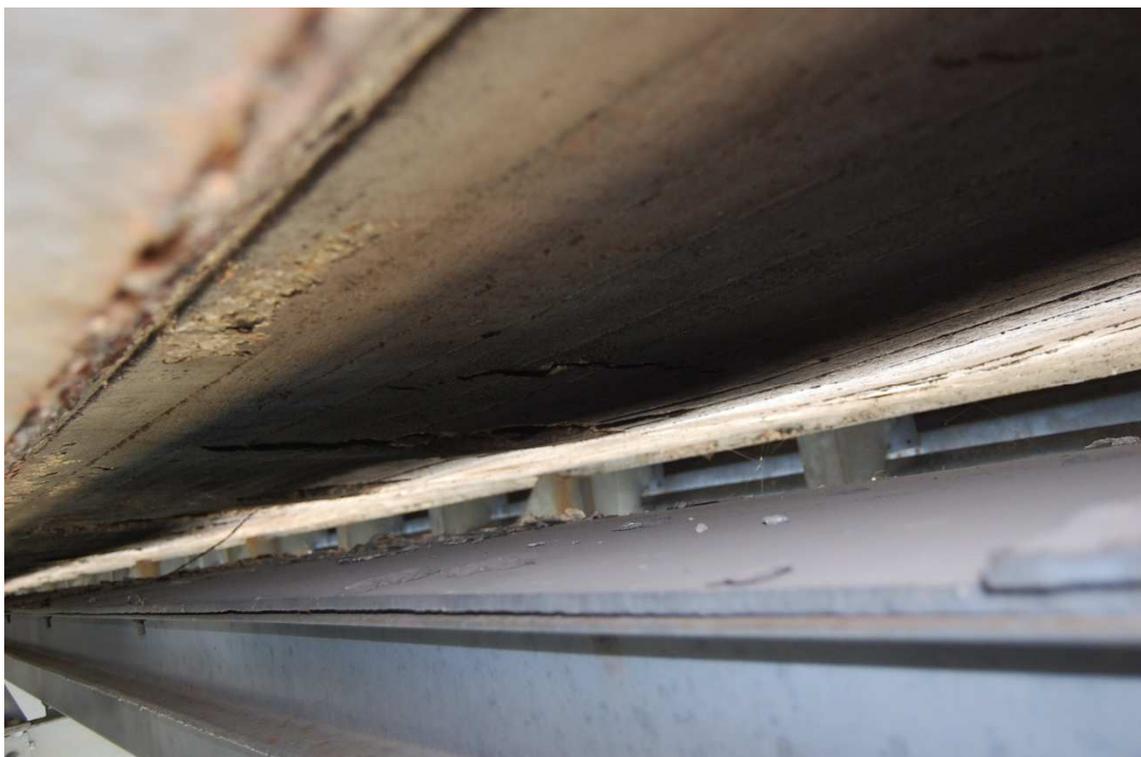
27. kép ; Kifolyási oldal, Pest 57-58. keresztartó között járda 4.

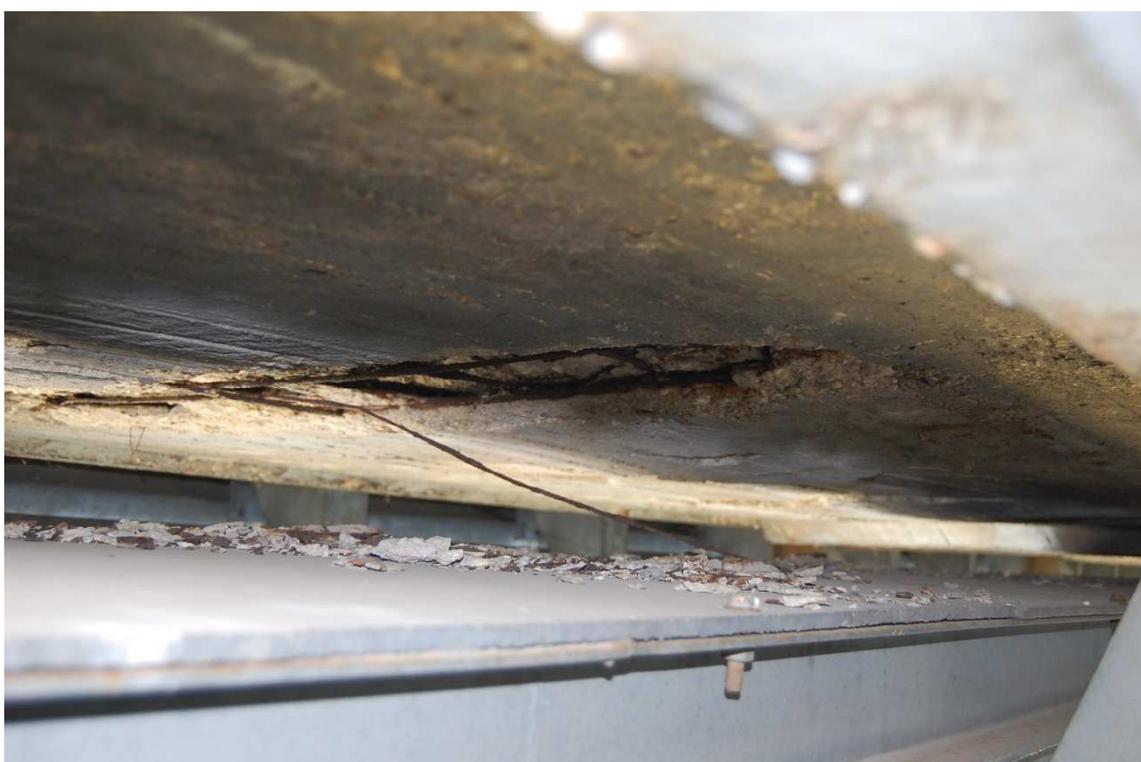
28. kép ; Kifolyási oldal, Pest 57. keresztartó járda 4.

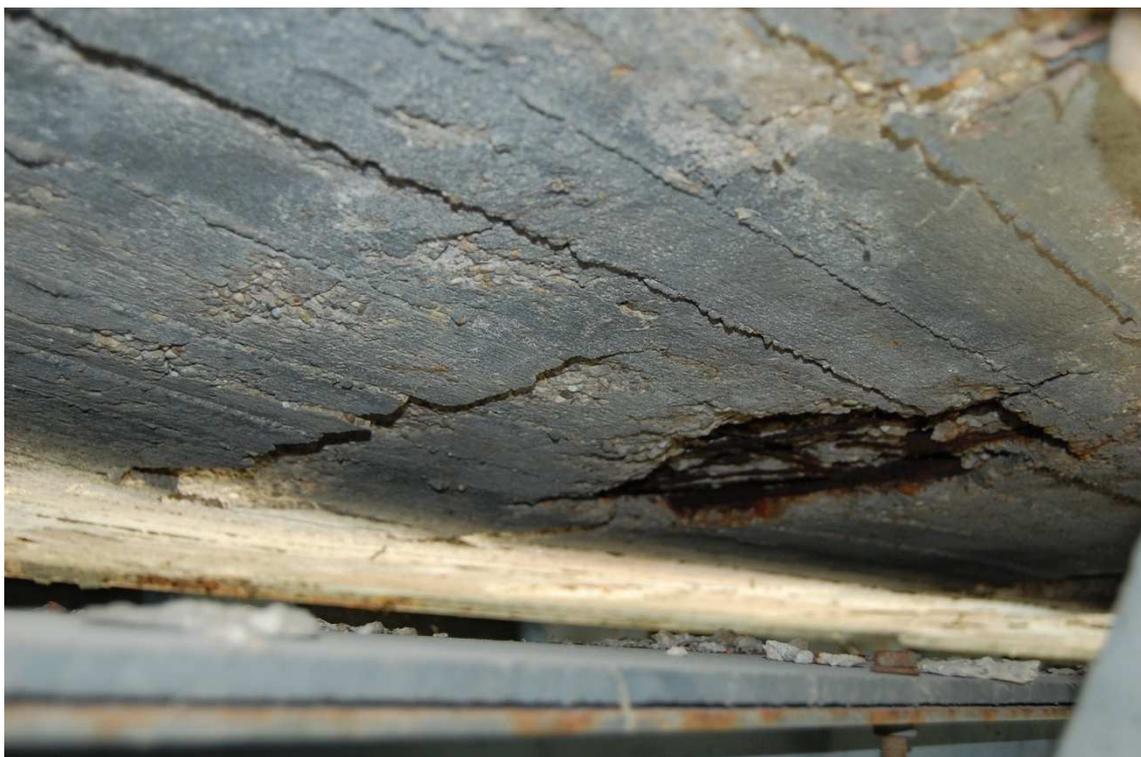
29. kép ; Kifolyási oldal, Pest 53. keresztartó járda 2.

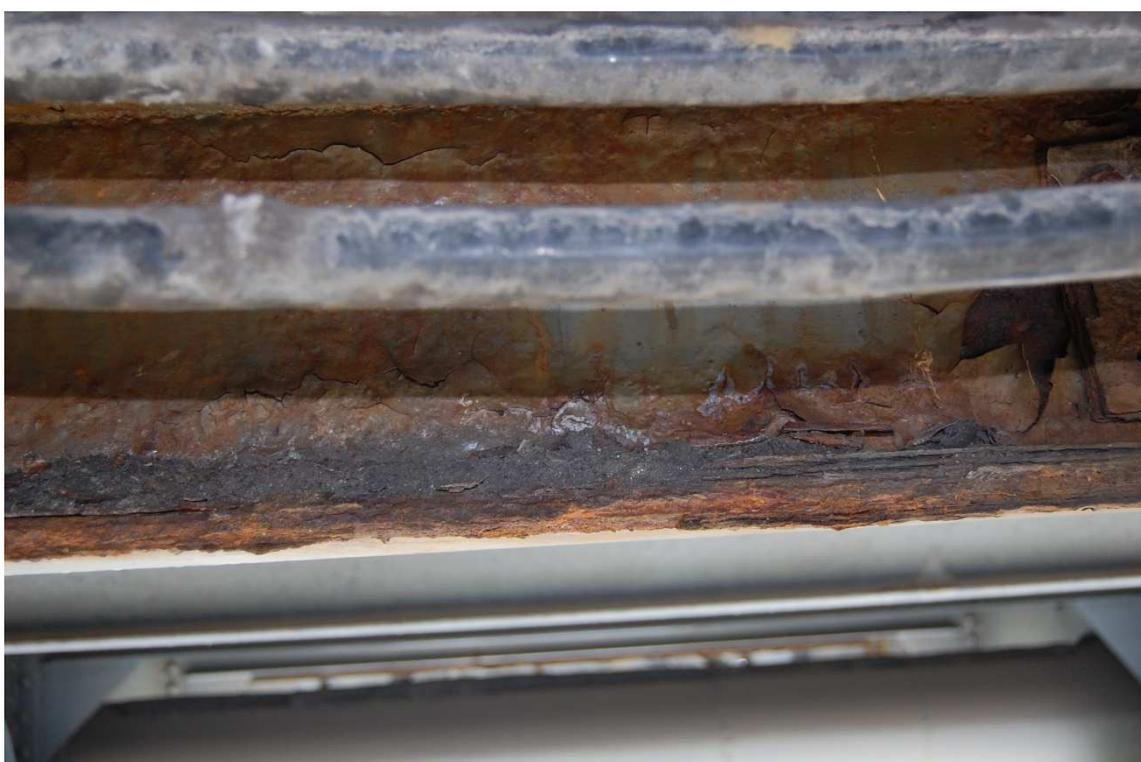
30. kép ; Kifolyási oldal, Pest 50-51. keresztartó között 50% hosszartó alsóöv fogyás

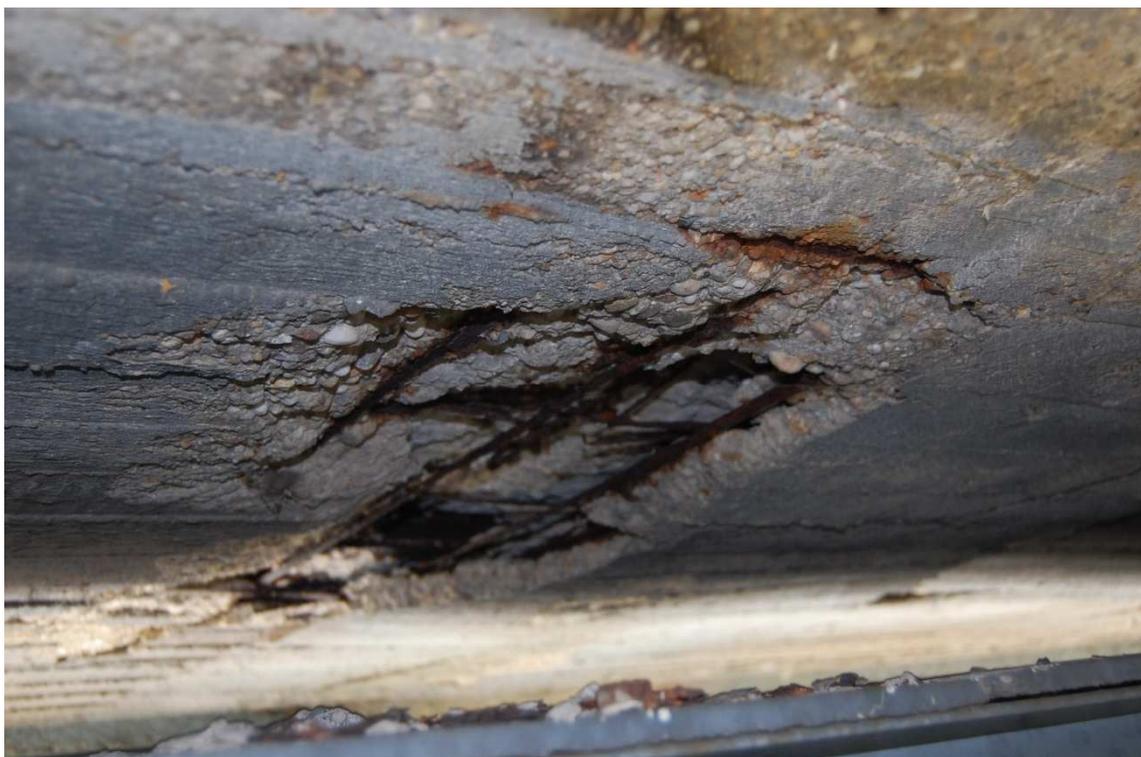
31. kép ; Kifolyási oldal, Pest 51. kereszttartó járda 2.

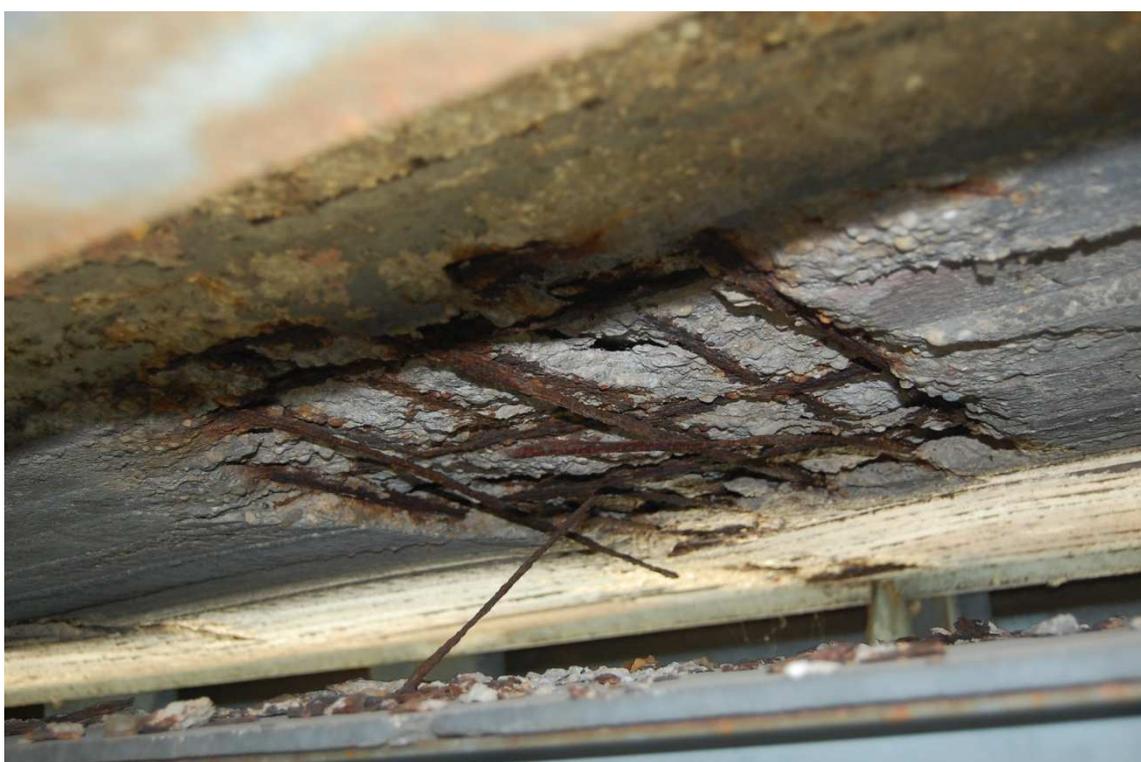
32. kép ; Kifolyási oldal, Pest 49. kereszttartó járda 2.

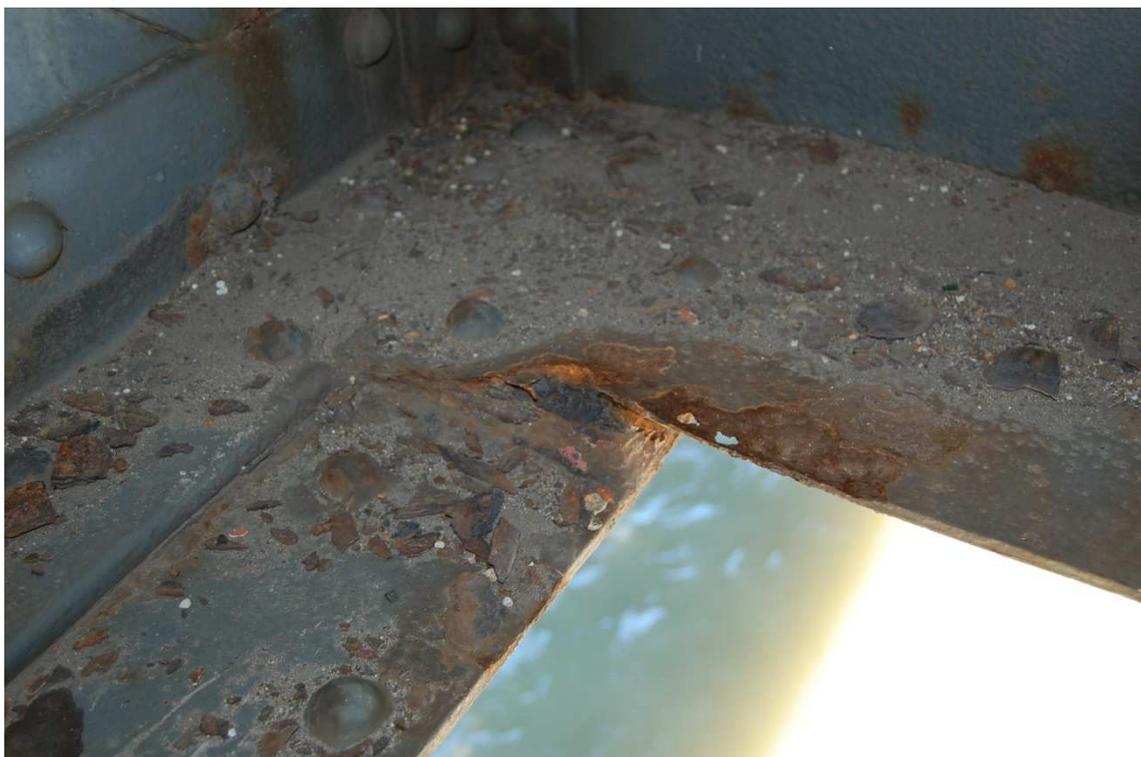
33. kép ; Kifolyási oldal, Pest 49. keresztartó, hosszartó keresztartó alsóöv

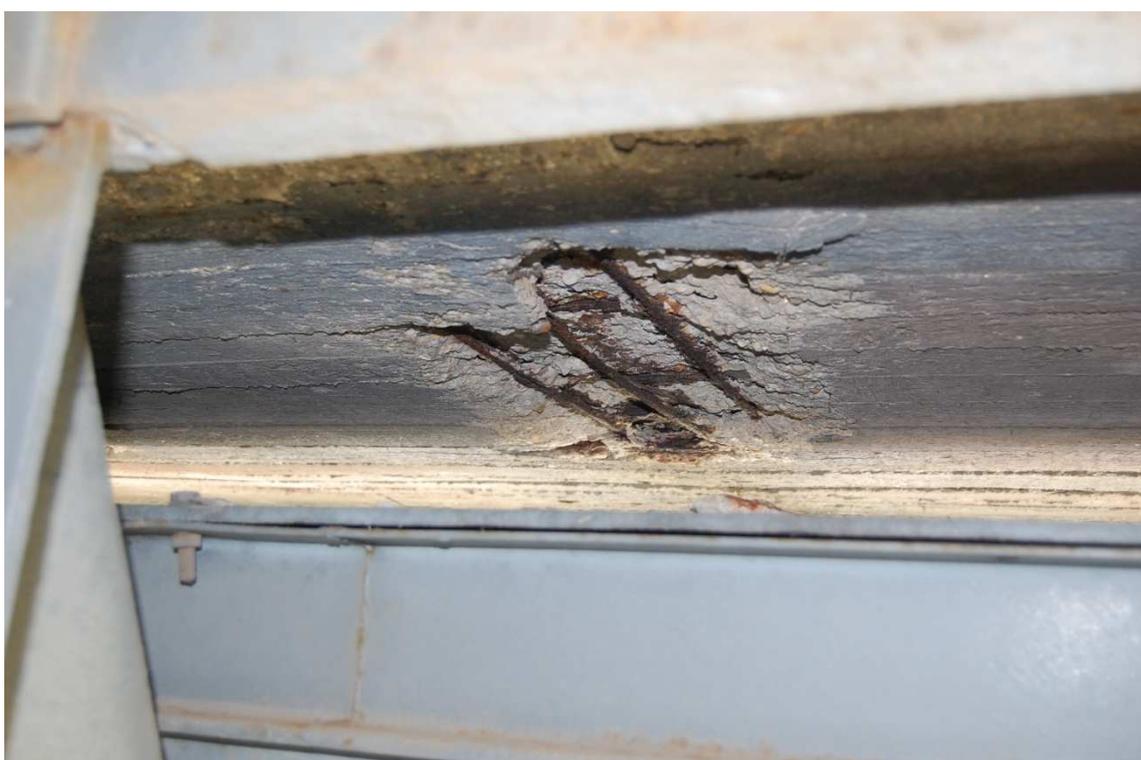
34. kép ; Kifolyási oldal, Pest 47. keresztartó járda 2.

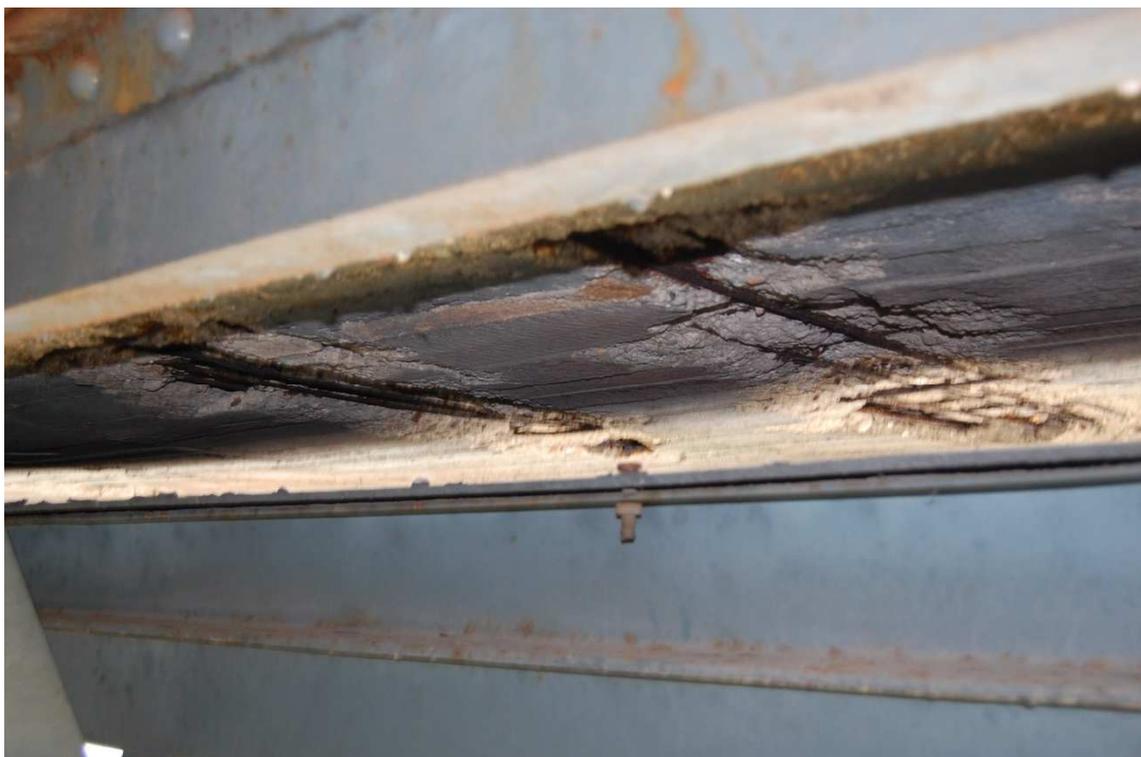
35. kép ; Kifolyási oldal, Pest 46. keresztartó járda 2.

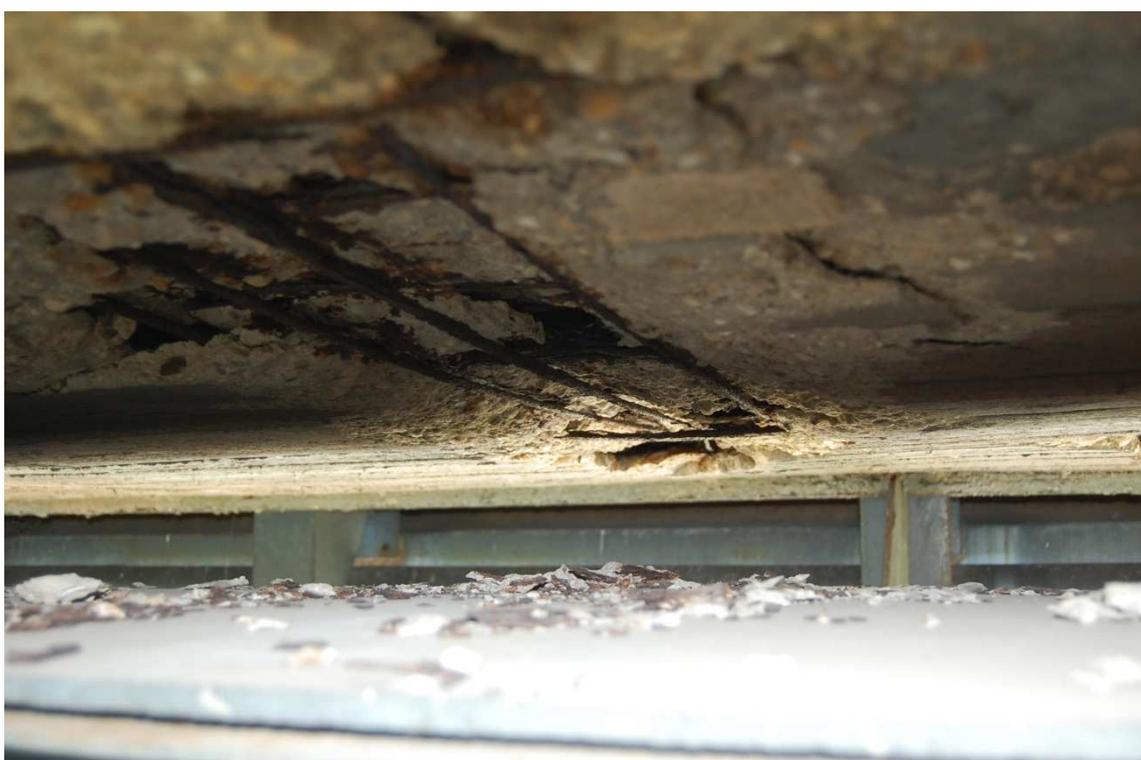
36. kép ; Kifolyási oldal, Pest 45. keresztartó járda 3.

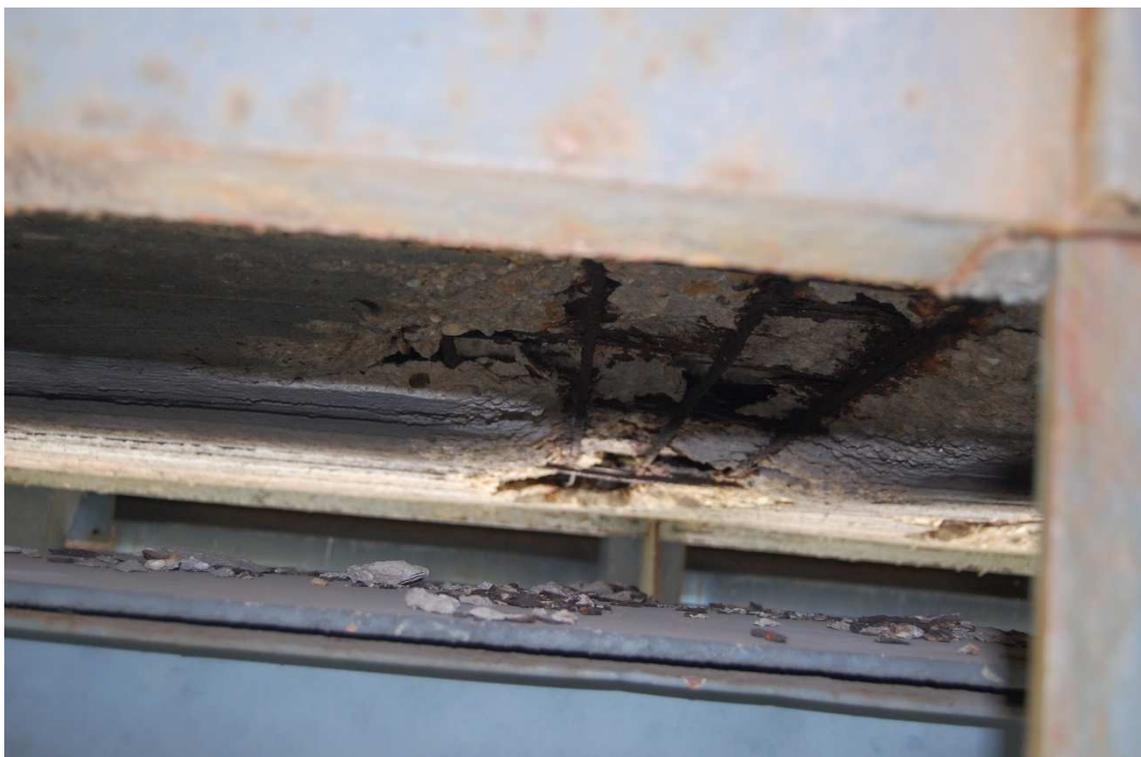
37. kép ; Kifolyási oldal, Pest 45. keresztartó járda 3.

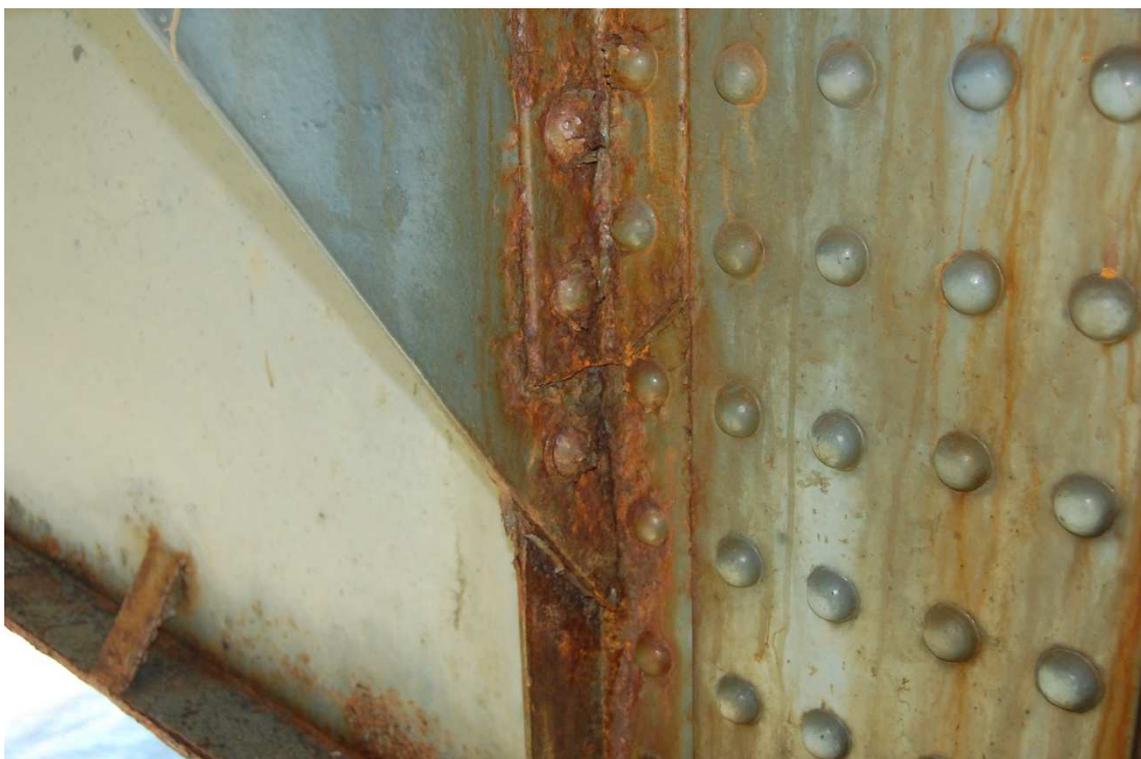
38. kép ; Kifolyási oldal, Pest Keresztartó gerinc

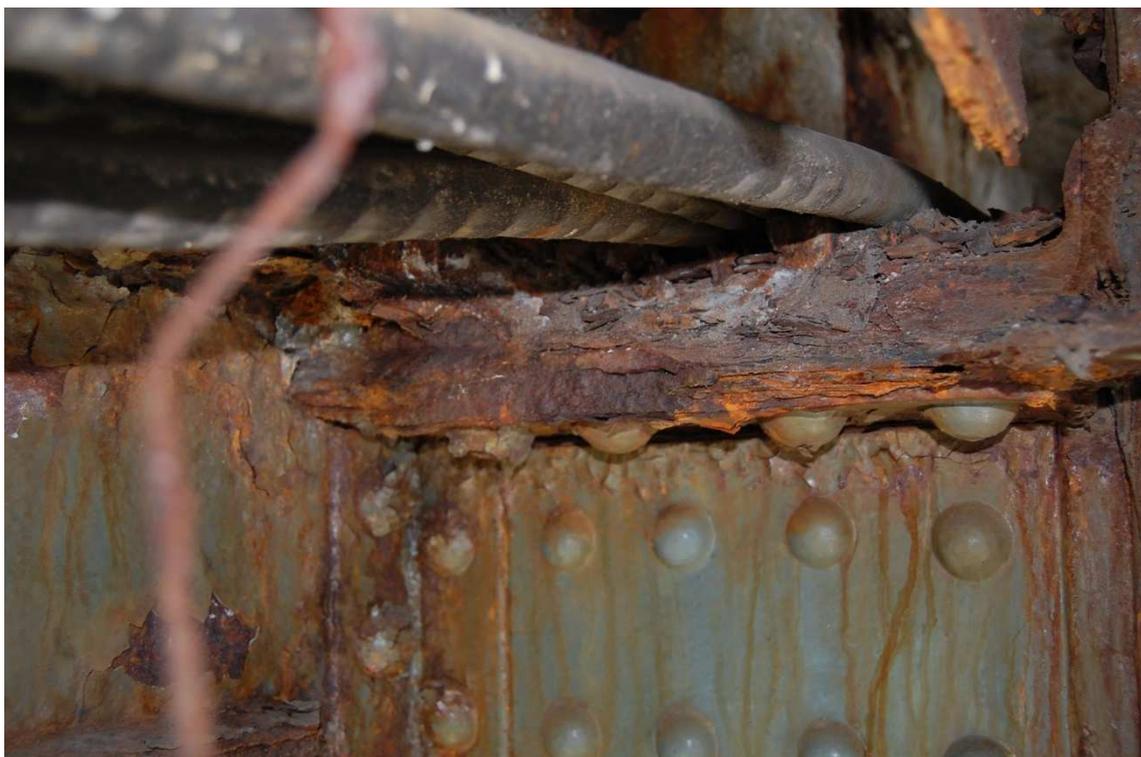
39. kép ; Kifolyási oldal, Pest 42. kereszttartó, kereszttartó felsőív, kereszttartó gerinc
