SZAKVÉLEMÉNY

Fák vizsgálata

BP. VIII. KER. BLAHA LUJZA TÉR.

Budapest, 2021. július 14.

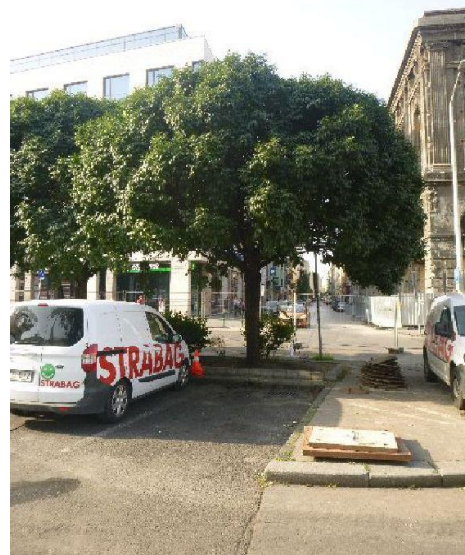
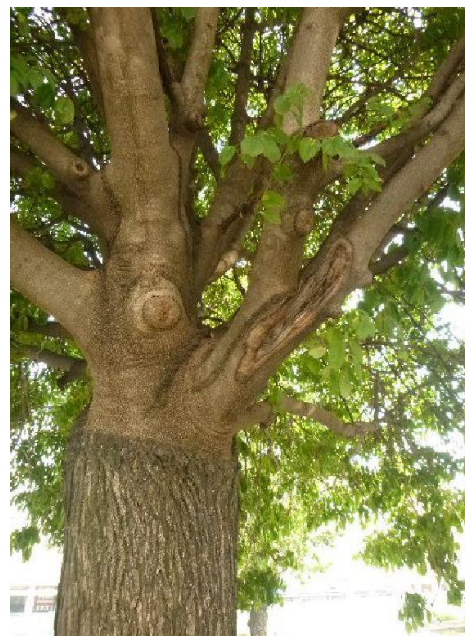
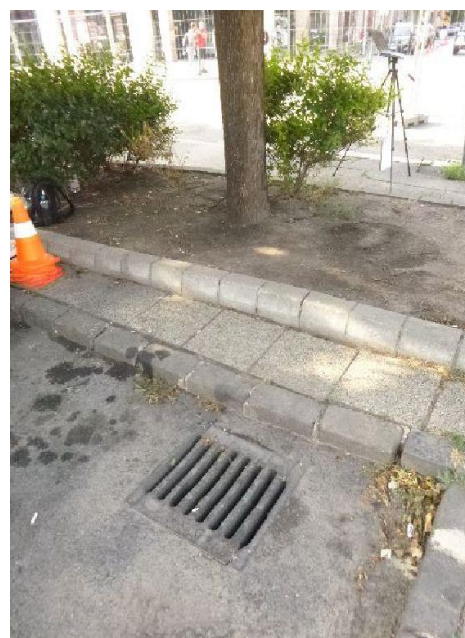
dátum: 2021. július 13.
hely: Bp. VIII. ker. Blaha Lujza tér
azonosító: 2
tudományos név: Fraxinus ornus 'Mecsek'
magyar név: virágos kőris 'Mecsek'
törzsØ: 32 cm koronaØ: 6 m fam.: 6,9 m törzsm.: 2,1 m

A fa EU-módszer szerinti értékelése
(A+B+C+D+E)/5=70%

Gyökér és környezet állapota	Törzs állapota
feltöltésben lehordásban	kéregsérülés: fagyrepedés fatest sérülése korhadás odvasodás ferde növekedés csavarodott növekedés
talajzárás: zöldsáv cserjével, aszfalt talajszennyezés	ép
gyökérsérülés gyökérsérülés gyökérsérülés gyökérsérülés a talajfelszín a gyökér megemelte gyökérzet a helyéről kimozdult	Radó-féle osztályzat (B): 5
fojtó gyökér	
Radó-féle osztályzat (A): 3	Korona állapota
	féloldalas külpontos
	száraz ágak
	sérült vázág odvas vázág
	kezeletlen ágtörés, sűrű ép lombzat
	korona széle a közlekedési táblára nőtt
	Radó-féle osztályzat (C): 4
	Radó-féle életképességi osztályzat (E): 4
	Radó-féle ápoltsági osztályzat (D): 3

Talaja tömörödött a taposás miatt.

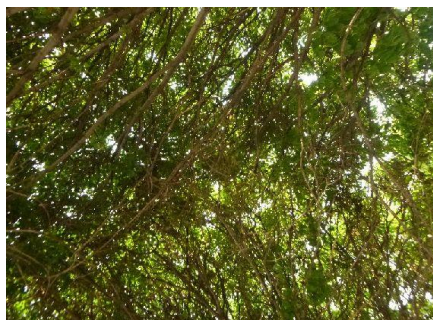
A fa koronája, lombozata sűrű és egészséges.
A korona alsó részén az úrszelvény gallyazás nyomai láthatók.
A szomszédos koronával összenőtt.
Talaja tömörödött az átjárás következtében.
A gyökér a felszínre került, ami jele lehet az altalaj erős tömörödésének.
Közvetlen közelében tűzoltó csap található, ennek teljes kiváltása szükséges a fa átültetése előtt.

**A fa megtartását javasolom,
átültetésre alkalmas.**

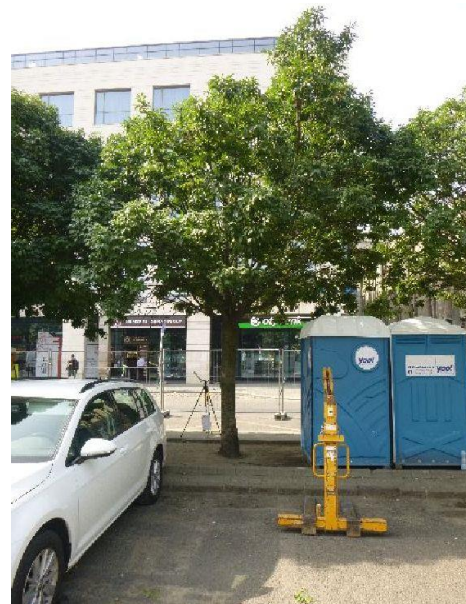
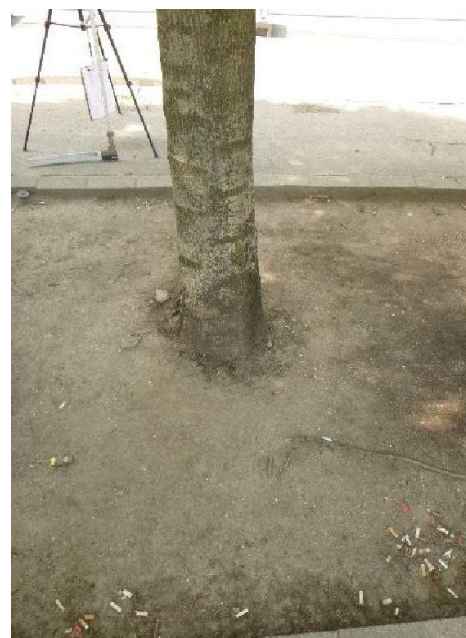
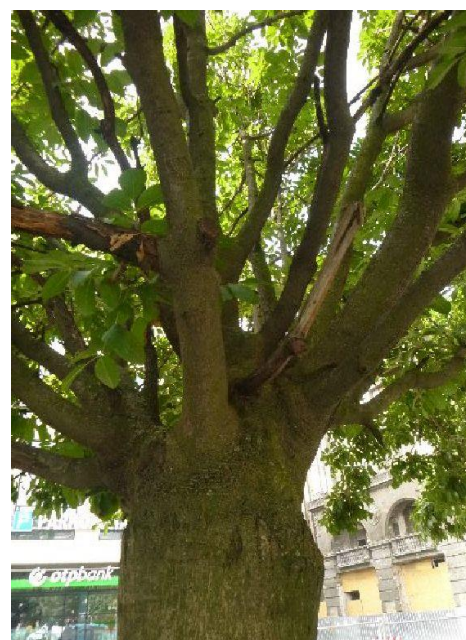
dátum: 2021. július 13.
hely: Bp. VIII. ker. Blaha Lujza tér
azonosító: 5
tudományos név: Fraxinus ornus 'Mecsek'
magyar név: virágos kőris 'Mecsek'
törzsØ: 23 cm koronaØ: 4,5 m fam.: 6,1 m törzsm.: 2,1 m

Gyökér és környezet állapota	Törzs állapota
feltöltésben lehordásban	kéregsérülés: fagyrepedés fatest sérülése korhadás odvasodás ferde növekedés csavarodott növekedés
talajzárás: kopár zöldsáv	elszórtan kis repedések a kérgen
talajszennyezés	Radó-féle osztályzat (B): 4
gyökérvonában közműcsatorna gyökérsérülés	
gyökérvaksérülés gyökérvak odvasodás	
a talajfelszín a gyökér megemelte gyökérvak a helyéről kimozdult	
Radó-féle osztályzat (A): 3	
	Korona állapota
Koronaalap állapota	féloldalas külponos
fatest sérülése korhadás odvasodás villás elágazás	száraz ágak sérült vázág odvas vázág visszavágott
egy pontból több vázág víz-zsák	törött csonk gyér lombzat, több száraz ág
Radó-féle életképességi osztályzat (E): 3	Radó-féle osztályzat (C): 4
	Radó-féle ápoltsági osztályzat (D): 4

A fa EU-módszer szerinti értékelése
(A+B+C+D+E)/5=65%

Talaja szintén nagyon tömörödött.
A fa koronája szabályos, lombzata ép, de ritkás.
Sok a száraz ág és a méretük nagyobb.
Koronaalap közelében törés csonkja látható.
Törzsen elszórtan néhány cm hosszúságú repedések láthatók.

A fa átültetése előtt a közművek feltárása szükséges.

**A fa megtartását javasolom,
átültetésre alkalmas.**

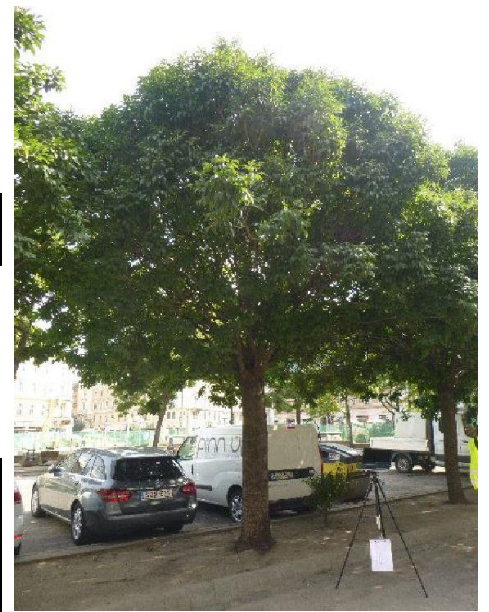
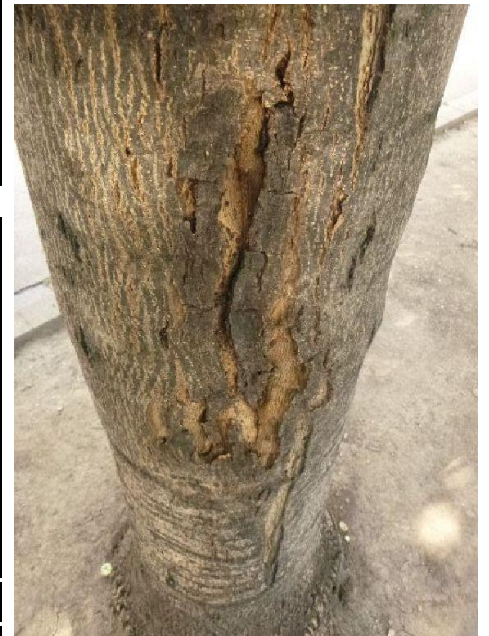
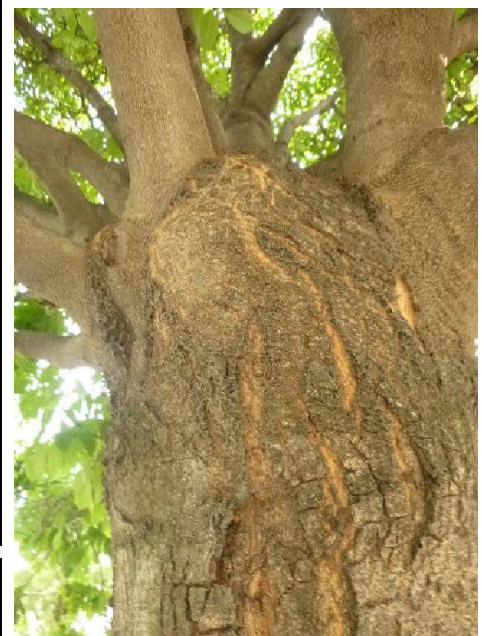
dátum: 2021. július 13.
hely: Bp. VIII. ker. Blaha Lujza tér
azonosító: 6
tudományos név: Fraxinus ornus 'Mecsek'
magyar név: virágos kóris 'Mecsek'
törzsØ: 35 cm koronaØ: 5 m fam.: 6,8 m törzsm.: 2,1 m

A fa EU-módszer szerinti értékelése
(A+B+C+D+E)/5=70%

Gyökér és környezet állapota
feltöltésben lehordásban
talajzárás: kopár zöldsáv
talajszennyezés
gyökérsérülés
gyökérsérülés
gyökérsérülés
gyökérsérülés
gyökérsérülés
gyökérsérülés
a talajfelszín a gyökér megemelte
gyökérzet a helyéről kimozdult
Radó-féle osztályzat (A): 3

Törzs állapota
kéregsérülés: fagyrepedés fatest sérülése
korhadás
odvasodás ferde növekedés csavarodott növekedés
záródott kéregsérülések elszórta sok kéregrepedés 5-30 cm
Radó-féle osztályzat (B): 3

Talaja szintén nagyon tömörödött.
A fa koronája szabályos, lombzata sűrű és ép.
Törzsén láthatók régebbi, de már záródott kéregsérülések.
Jóval nagyobb számban látható változó méretű,
5-30 cm hosszúságú repedés.
A fa törzsében nagy valószínűséggel farontó károsító,
ez okozhatja a fenti tüneteket.
Korhadás gyanúja miatt műszeres mérést végeztünk.
82 cm magasságban 8%-os a korhadt terület.

A fa átültetése előtt a közművek feltárása szükséges.

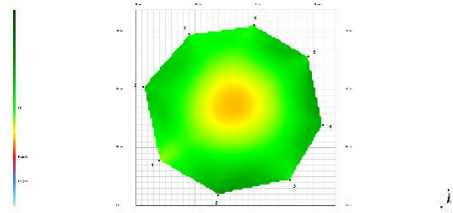
Végeztünk mérést a 6. számú fa törzsén, mert a farontó kártételének nyomai erősödtek. törzsben 8 %-os korhadás mutatható ki.

a törzs biztonsági faktora: 1262 %

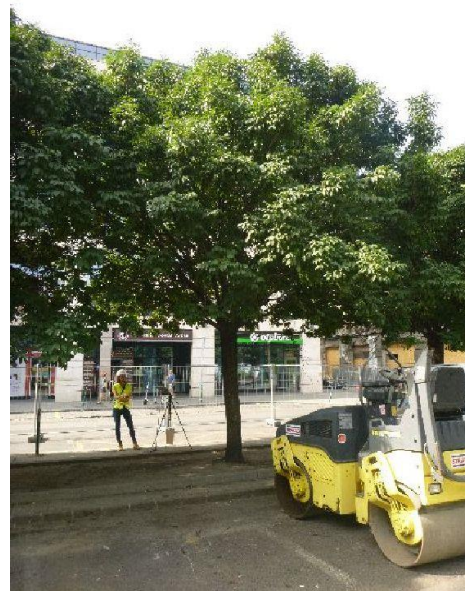
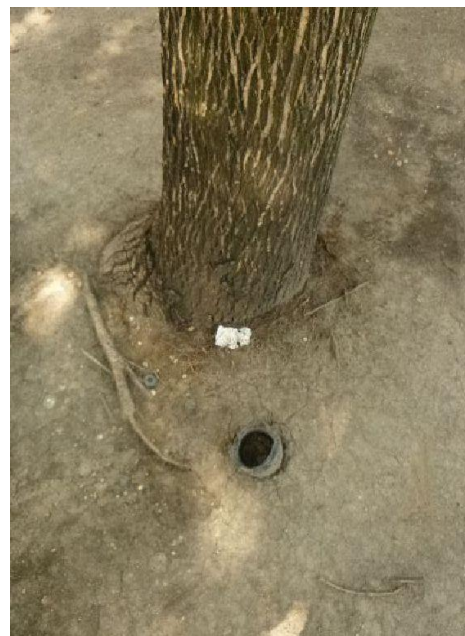
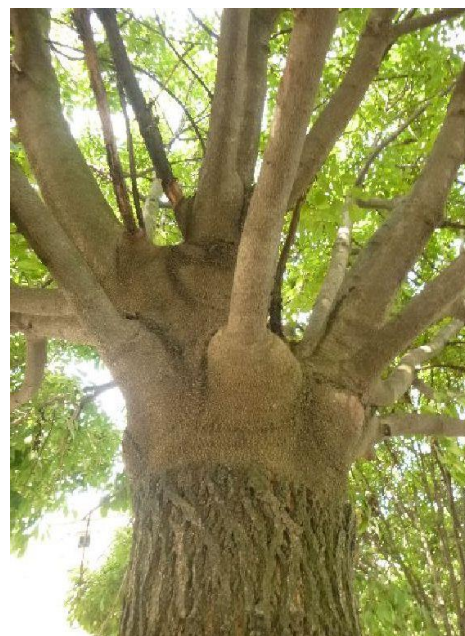
dátum: 2021. július 13.
hely: Bp. VIII. ker. Blaha Lujza tér
azonosító: 7
tudományos név: Fraxinus ornus 'Mecsek'
magyar név: virágos kőris 'Mecsek'
törzsØ: 25 cm koronaØ: 5,5 m fam.: 7,6 m törzsm.: 2,2 m

Gyökér és környezet állapota	Törzs állapota
feltöltésben lehordásban	kéregsérülés: fagyrepedés fatest sérülése korhadás odvasodás ferde növekedés csavarodott növekedés
talajzárás: kopár zöldsáv	ép
talajszennyezés	Radó-féle osztályzat (B): 5
gyökérsérülés	
gyökérsérülés	
gyökérsérülés	
gyökérsérülés	
gyökérsérülés	
a talajfelszín a gyökér megemelte gyökérzet a helyéről kimozdult	
Radó-féle osztályzat (A): 3	
	Korona állapota
Koronaalap állapota	féloldalas kültpontos
fatest sérülése	száraz ágak
korhadás	sérült vázág
odvasodás	odvas vázág
villás elágazás	visszavágott
egy pontból több vázág	közepes minőségű lombzat
víz-zsák	gubacsatkák
Radó-féle életképességi osztályzat (E): 4	Radó-féle osztályzat (C): 4
	Radó-féle ápoltsági osztályzat (D): 4

A fa EU-módszer szerinti értékelése
(A+B+C+D+E)/5=75%

**A fa megtartását javasolom,
átültetésre alkalmas.**

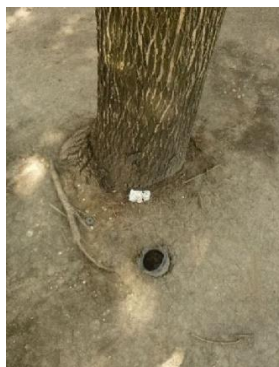
A felszíni gyökerek sérültek is.

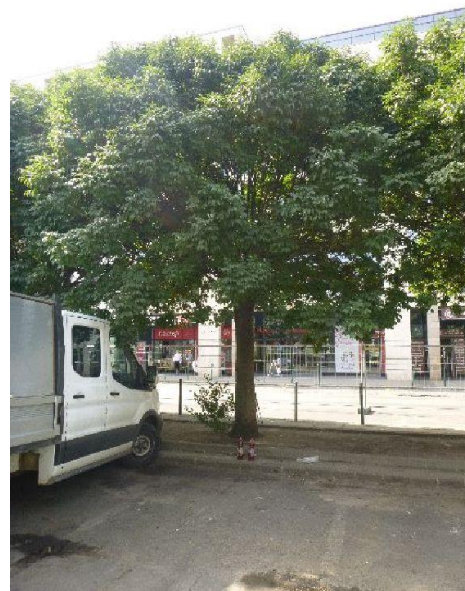
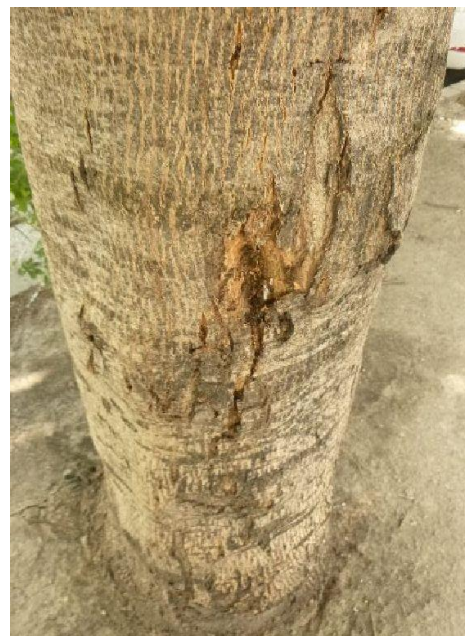
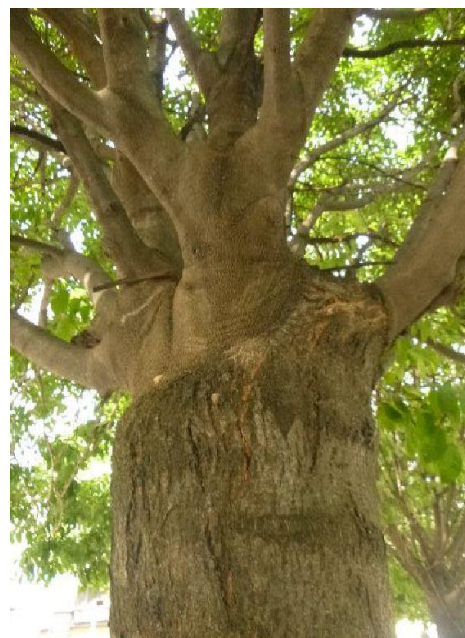
dátum: 2021. július 13.
hely: Bp. VIII. ker. Blaha Lujza tér
azonosító: 8
tudományos név: Fraxinus ornus 'Mecsek'
magyar név: virágos kőris 'Mecsek'
törzsØ: 34 cm koronaØ: 5,5 m fam.: 7 m törzsm.: 2,3 m

Gyökér és környezet állapota	Törzs állapota
feltöltésben lehordásban	kéregsérülés:
talajzárás: kopár zöldsáv	fagyrepedés
talajszennyezés	fatest sérülése
gyökérsérülés	korhadás
gyökérsérülés	odvasodás
gyökérsérülés	ferde növekedés
gyökérsérülés	csavarodott növekedés
gyökérsérülés	elszórta kis repedések a kérgen
a talajfelszín a gyökér megemelte gyökérzet a helyéről kimozdult	Radó-féle osztályzat (B): 4
Radó-féle osztályzat (A): 3	Korona állapota
Koronaalap állapota	féloldalas
fatest sérülése	kültpontos
korhadás	száraz ágak
odvasodás	sérült vázág
villás elágazás	odvas vázág
egy pontból több vázág	gyalogos ürszelvényben
víz-zsák	gubacsatka
Radó-féle életképességi osztályzat (E): 4	sűrű, egészséges lombzat
	Radó-féle osztályzat (C): 5
	Radó-féle ápoltsági osztályzat (D): 4

A fa EU-módszer szerinti értékelése
 $(A+B+C+D+E)/5=75\%$

**A fa megtartható,
de átültetése növényegészségügyi okok miatt kerülendő.**

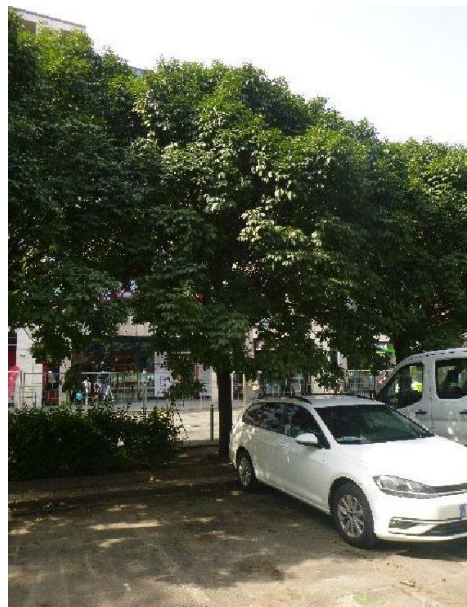
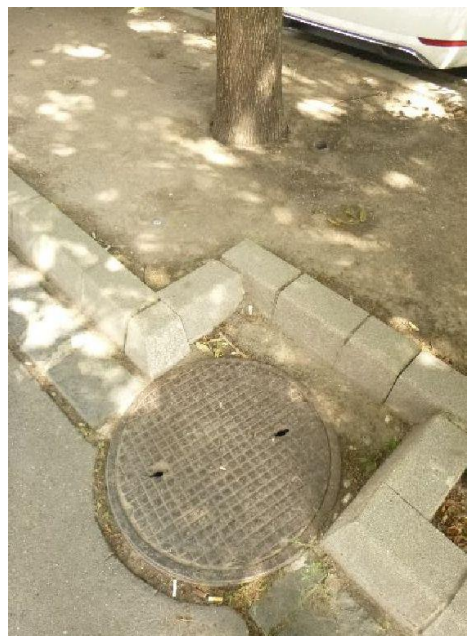
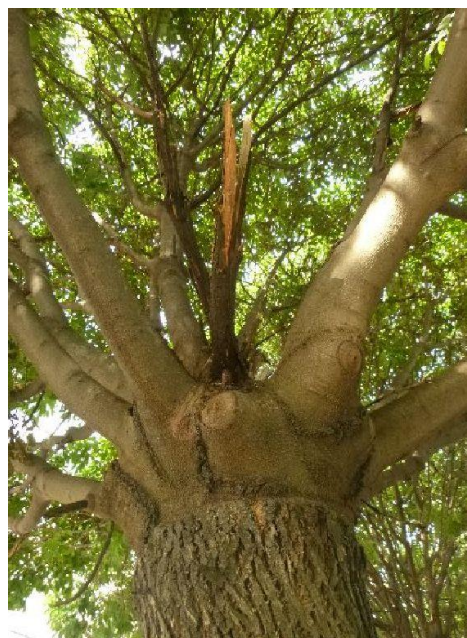
dátum: 2021. július 13.
hely: Bp. VIII. ker. Blaha Lujza tér
azonosító: 9
tudományos név: Fraxinus ornus 'Mecsek'
magyar név: virágos kőris 'Mecsek'
törzsØ: 27 cm koronaØ: 6 m fam.: 7,5 m törzsm.: 2,2 m

Gyökér és környezet állapota	Törzs állapota
feltöltésben lehordásban	kéregsérülés: fagyrepedés fatest sérülése korhadás odvasodás ferde növekedés csavarodott növekedés
talajzárás: kopár zöldsáv	ép
talajszennyezés	Radó-féle osztályzat (B): 5
gyökérsérülés	
gyökérsérülés	
gyökérsérülés	
a talajfelszín a gyökér megemelte gyökérzet a helyéről kimozdult	
Radó-féle osztályzat (A): 3	
Koronaalap állapota	Korona állapota
fatest sérülése korhadás odvasodás villás elágazás	féloldalas kültpontos száraz ágak sérült vázág
egy pontból több vázág	száraz, törött csonkok gyalogos úrszelvényben gubacsatka
víz-zsák	sűrű, egészséges lombzat
Radó-féle életképességi osztályzat (E): 4	Radó-féle osztályzat (C): 5
	Radó-féle ápoltsági osztályzat (D): 3

A fa EU-módszer szerinti értékelése
(A+B+C+D+E)/5=75%

A fa megtartását javasolom,
átültetésre alkalmas.

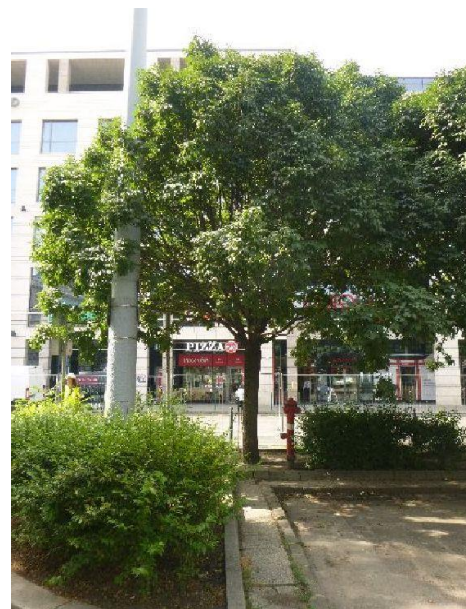
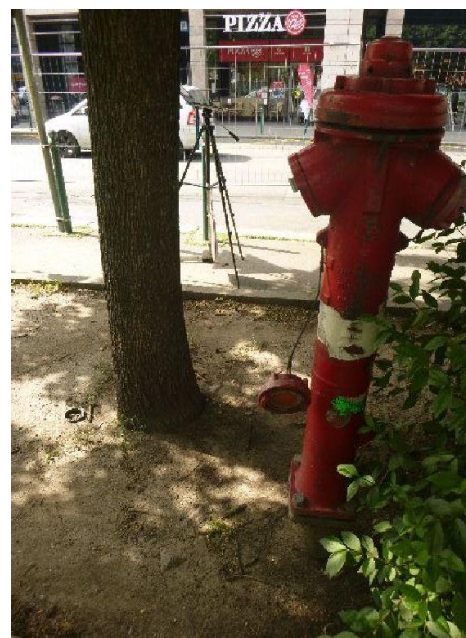
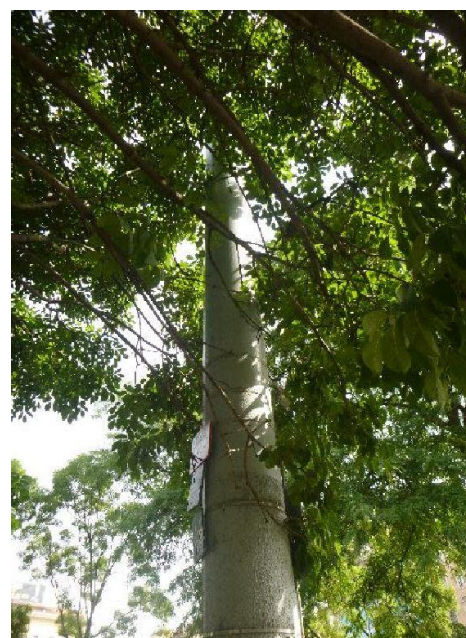
dátum: 2021. július 13.
hely: Bp. VIII. ker. Blaha Lujza tér
azonosító: 10
tudományos név: Fraxinus ornus 'Mecsek'
magyar név: virágos kőris 'Mecsek'
törzsØ: 29 cm koronaØ: 6,5 m fam.: 8,1 m törzsm.: 2,1 m

Gyökér és környezet állapota	Törzs állapota
feltöltésben lehordásban	kéregsérülés: fagyrepedés fatest sérülése korhadás odvasodás ferde növekedés csavarodott növekedés
talajzárás: zöldsáv cserjével, aszfalt talajszennyezés	ép
gyökérsérülés gyökérsérülés gyökérsérülés gyökérsérülés a talajfelszín a gyökér megemelte gyökérzet a helyéről kimozdult	Radó-féle osztályzat (B): 5
Radó-féle osztályzat (A): 3	Korona állapota
Koronaalap állapota	féloldalas kültpontos száraz ágak sérült vázág oszlopra ránőtt gyalogos úrszelvényben gubacsatka sűrű, egészséges lombzat
fatest sérülése korhadás odvasodás villás elágazás egy pontból több vázág víz-zsák	Radó-féle osztályzat (C): 5
Radó-féle életképességi osztályzat (E): 4	Radó-féle ápoltsági osztályzat (D): 3

A fa EU-módszer szerinti értékelése
(A+B+C+D+E)/5=75%

**A fa megtartását javasolom,
átültetésre alkalmas.**

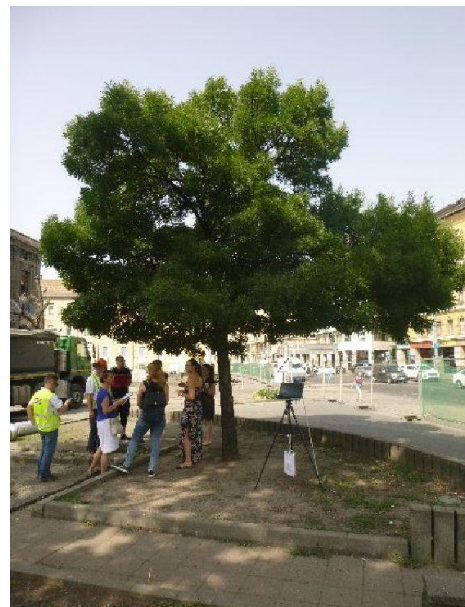
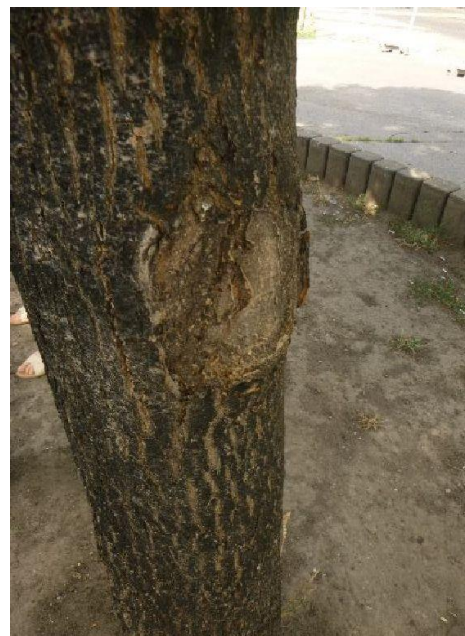
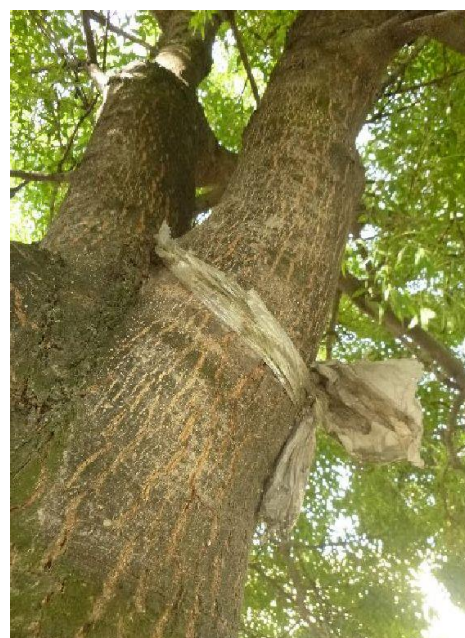
dátum: 2021. július 13.
hely: Bp. VIII. ker. Blaha Lujza tér
azonosító: 11
tudományos név: Fraxinus angustifolia
magyar név: keskenylevelű kőris
törzsØ: 20,5 cm koronaØ: 6 m fam.: 7,2 m törzsm.: 2,2 m

Gyökér és környezet állapota
feltöltésben lehordásban
talajzárás: kopár zöldsziget
talajszennyezés gyökérvonában közmű gyökérsérülés gyökérvaksérülés gyökérvak odvasodás a talajfelszín a gyökér megemelte gyökérvak a helyéről kimozdult
talaja nagyon tömörödött száraz
Radó-féle osztályzat (A): 3

**A fa EU-módszer szerinti értékelése
(A+B+C+D+E)/5=65%**

**A fa megtartását javasolom,
átültetésre alkalmas.**

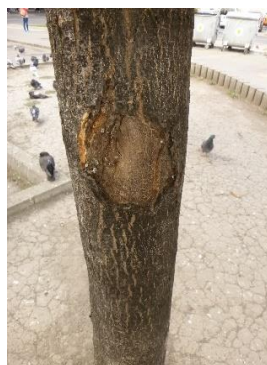
Talaja tömörödött, száraz.

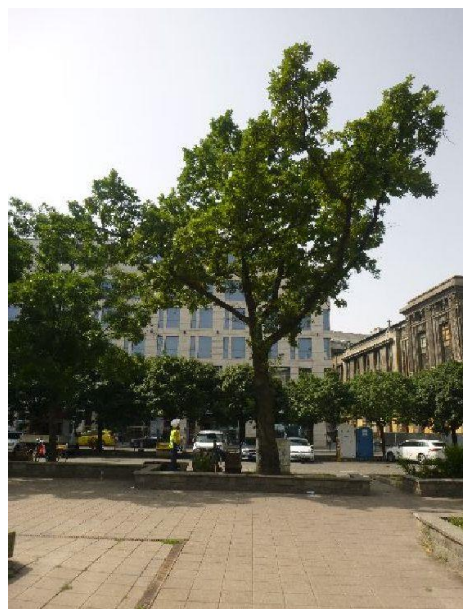
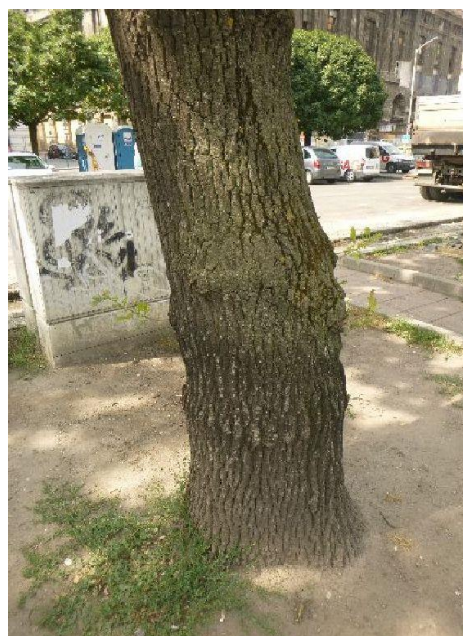
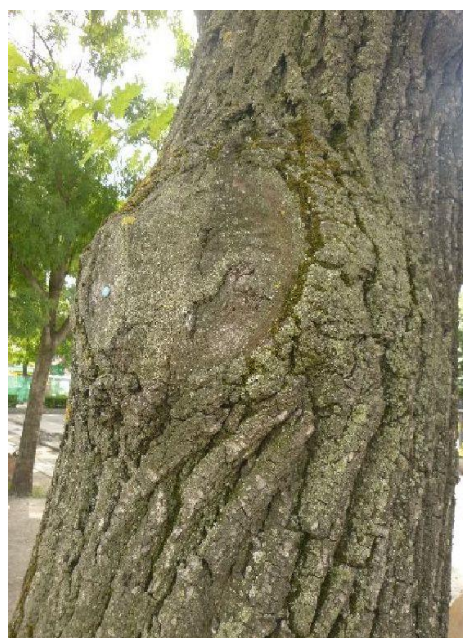
dátum: 2021. július 13.
hely: Bp. VIII. ker. Blaha Lujza tér
azonosító: 14
tudományos név: Quercus robur
magyar név: kocsányos tölgy
törzsØ: 53 cm koronaØ: 12 m fam.: 13,8 m törzsm.: 4 m

Gyökér és környezet állapota	Törzs állapota
feltöltésben lehordásban	kéregsérülés:
talajzárás: kopár zöldsziget	fagyrepedés
talajszennyezés	fatest sérülése
gyökérszónában elektromos szekrény	korhadás
gyökérsérülés	odvasodás
gyökérnyaksérülés	ferde növekedés
gyökérmag odvasodás	csavarodott növekedés
a talajfelszín a gyökér megemelte	számos záródott ághely
gyökérzet a helyéről kimozdult	Radó-féle osztályzat (B): 4
Radó-féle osztályzat (A): 3	Korona állapota
Koronaalap állapota	féloldalas
fatest sérülése	kültpontos
korhadás	száraz ágak
odvasodás	sérült vág
villás elágazás	odvas vág
egy pontból több vág	visszavágott
víz-zsák	leveleken csipkésposloska szívogatás
Radó-féle életképességi osztályzat (E): 4	és liztharmat nyoma
	Radó-féle osztályzat (C): 4
	Radó-féle ápoltsági osztályzat (D): 4

A fa EU-módszer szerinti értékelése
 $(A+B+C+D+E)/5=70\%$

**A fa kezelést igényel.
Fokozott védelméről gondoskodni kell.**

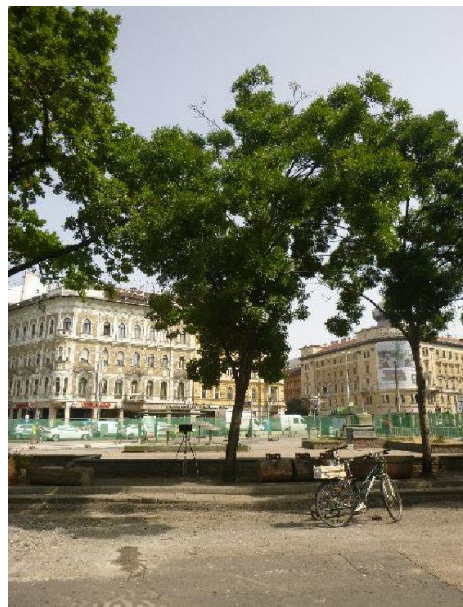
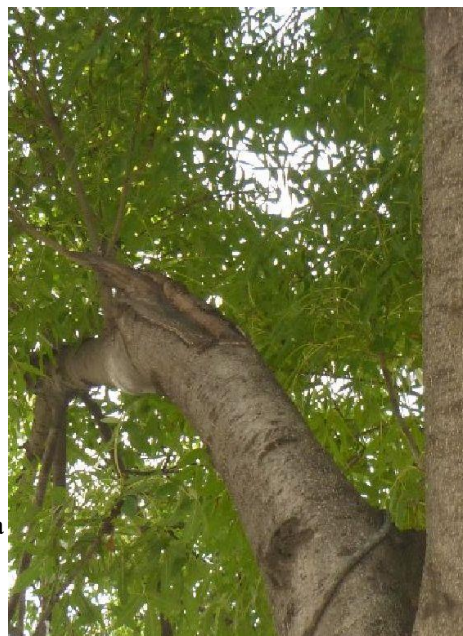
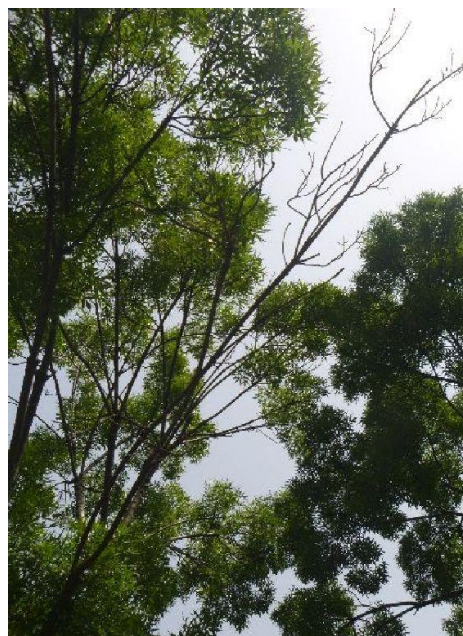
dátum: 2021. július 13.
hely: Bp. VIII. ker. Blaha Lujza tér
azonosító: 15
tudományos név: Fraxinus angustifolia
magyar név: keskenylevelű kőris
törzsØ: 24 cm koronaØ: 7,5 m fam.: 9,5 m törzsm.: 2 m

A fa EU-módszer szerinti értékelése
(A+B+C+D+E)/5=65%

Gyökér és környezet állapota
feltöltésben lehordásban
talajzárás: kopár zöldsziget
talajszennyezés gyökérszónában közmű gyökérsérülés gyökérsérülés gyökérsérülés gyökérsérülés a talajfelszín a gyökér megemelte gyökérsérülés a helyéről kimozdult
tömörödött, száraz talaj
Radó-féle osztályzat (A): 3

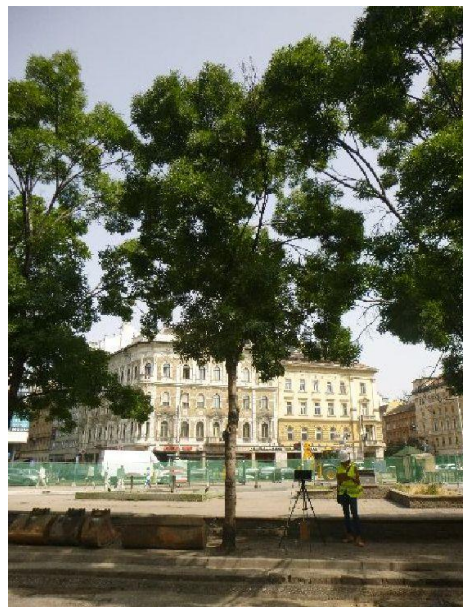
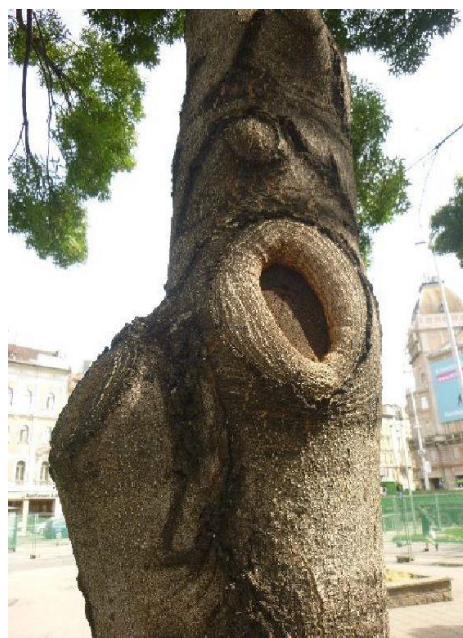
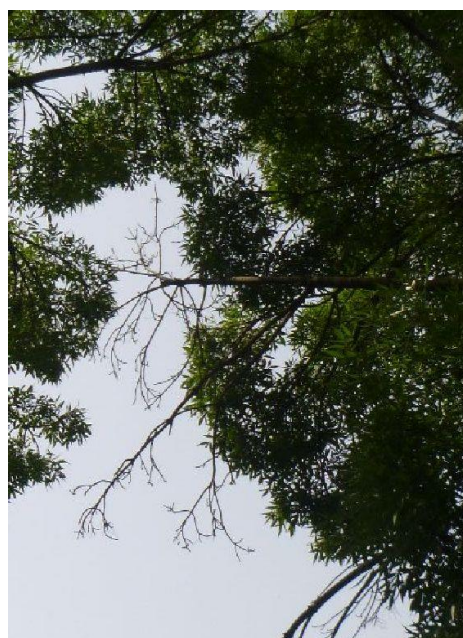
dátum: 2021. július 13.
hely: Bp. VIII. ker. Blaha Lujza tér
azonosító: 16
tudományos név: Fraxinus angustifolia
magyar név: keskenylevelű kóris
törzsØ: 20 cm koronaØ: 6,5 m fam.: 9,5 m törzsm.: 3 m

Gyökér és környezet állapota
feltöltésben lehordásban
talajzárás: kopár zöldsziget
talajszennyezés gyökérvonában közmű gyökérsérülés gyökérvaksérülés gyökérvak odvasodás a talajfelszín a gyökér megemelte gyökérvak a helyéről kimozdult
tömörödött, száraz talaj
Radó-féle osztályzat (A): 3

A fa EU-módszer szerinti értékelése
(A+B+C+D+E)/5=55%

**A fa kezelést igényel.
Helyben megtartható, átültetését nem javasolom.**

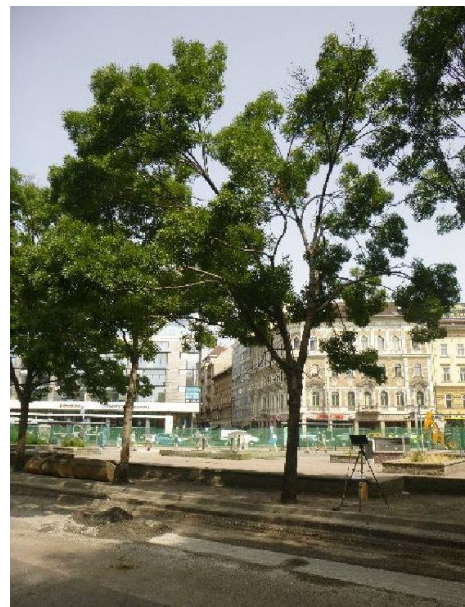
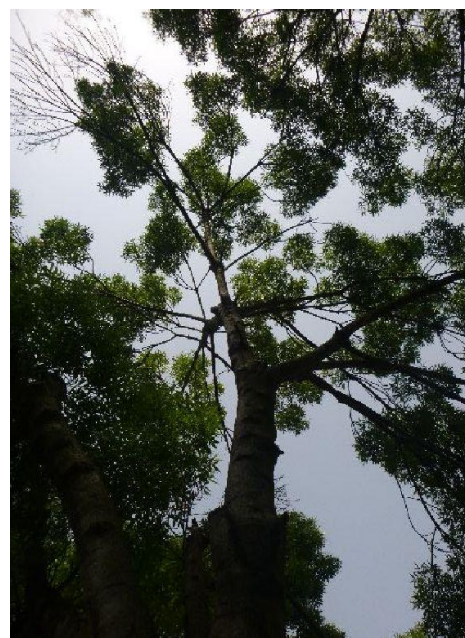
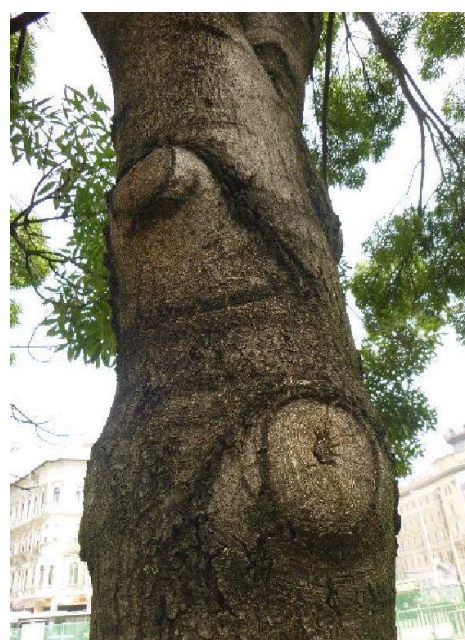
dátum: 2021. július 13.
hely: Bp. VIII. ker. Blaha Lujza tér
azonosító: 17
tudományos név: *Fraxinus angustifolia*
magyar név: keskenylevelű kőris
törzsØ: 23 cm koronaØ: 7 m fam.: 9 m törzsm.: 2,5 m

Gyökér és környezet állapota	Törzs állapota
feltöltésben lehordásban	kéregsérülés: fagyrepedés fatest sérülése korhadás odvasodás ferde növekedés csavarodott növekedés
talajzárás: kopár zöldsziget	záródó ághelyek a törzsen
talajszennyezés gyökérvonában közmű gyökérsérülés gyökérvaksérülés gyökérvak odvasodás a talajfelszín a gyökér megemelte	Radó-féle osztályzat (B): 4
kis gyökér a felszínen tömörödött száraz talaj	Korona állapota
Radó-féle osztályzat (A): 3	féloldalas kültpontos száraz ágak sérült vágás odvas vágás visszavágott hasadásra hajlamos ágvilla, kissé ritkás ágrendszer
Koronaalap állapota	Radó-féle osztályzat (C): 3
fatest sérülése korhadás odvasodás villás elágazás egy pontból több vágás víz-zsák	Radó-féle életképességi osztályzat (E): 3
Radó-féle életképességi osztályzat (E): 3	Radó-féle ápoltsági osztályzat (D): 4

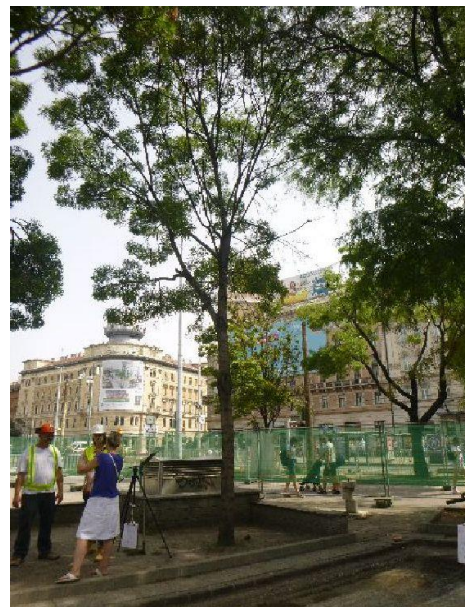
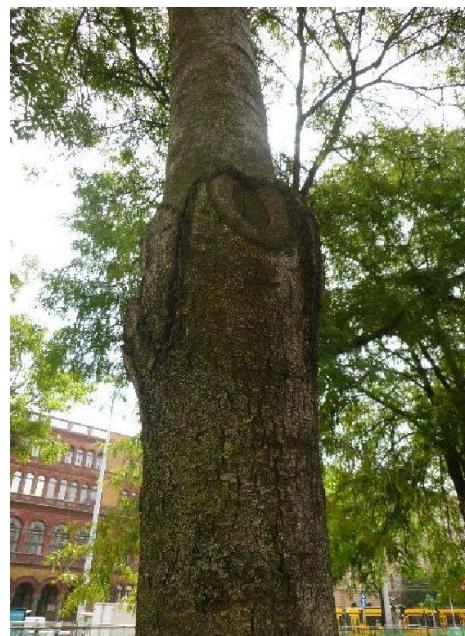
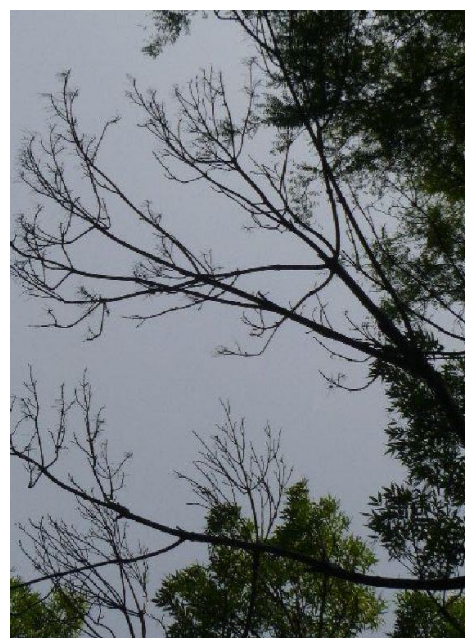
dátum: 2021. július 13.
hely: Bp. VIII. ker. Blaha Lujza tér
azonosító: 18
tudományos név: Fraxinus angustifolia
magyar név: keskenylevelű kőris
törzsØ: 18 cm koronaØ: 5,5 m fam.: 10,3 m törzsm.: 3 m

Gyökér és környezet állapota
feltöltésben lehordásban
talajzárás: kopár zöldsziget
talajszennyezés
gyökérszélvonalban ivókút, szellőző
gyökérsérülés
gyökérsérülés
gyökérsérülés
gyökérsérülés
a talajfelszín a gyökér megemelte
gyökérszélvonal a helyéről kimozdult
tömörödött, száraz talaj
Radó-féle osztályzat (A): 3

A fa EU-módszer szerinti értékelése
(A+B+C+D+E)/5=55%

**A fa kezelést igényel.
Helyben megtartható, átültetését nem javasolom.**

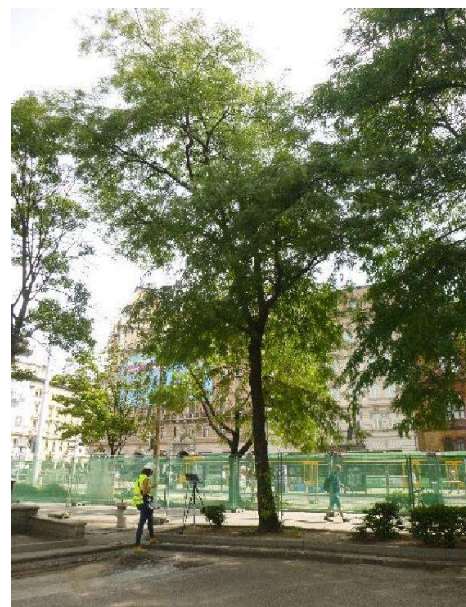
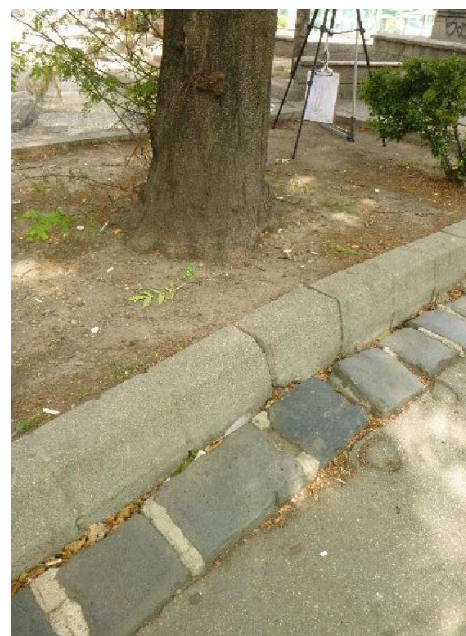
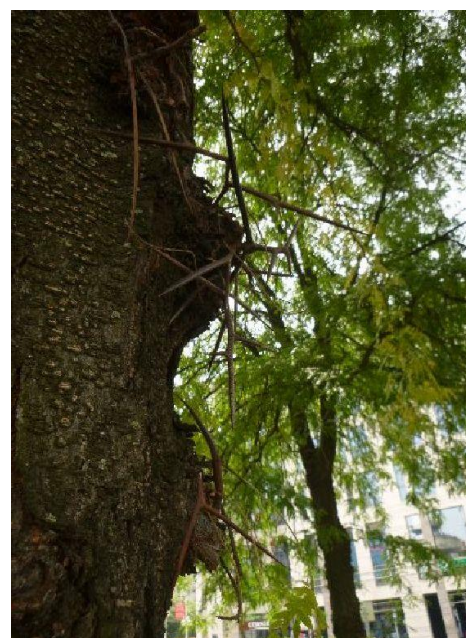
dátum: 2021. július 13.
hely: Bp. VIII. ker. Blaha Lujza tér
azonosító: 19
tudományos név: Gleditsia triacanthos
magyar név: tövises lepényfa
törzsØ: 36 cm koronaØ: 9 m fam.: 14,3 m törzsm.: 3 m

Gyökér és környezet állapota	Törzs állapota
feltöltésben lehordásban	kéregsérülés: fagyrepedés fatest sérülése korhadás odvasodás
talajzárás: zöldsziget cserjékkel	ferde növekedés
talajszennyezés	csavarodott növekedés
gyökérszónában közmű gyökérsérülés	nagy méretű, balesetveszélyes tövisek
gyökérszónában közmű gyökérsérülés	Radó-féle osztályzat (B): 3
gyökérszónában közmű gyökérsérülés	
eszegélykövet megemelte	
gyökérszónában közmű gyökérsérülés	
Radó-féle osztályzat (A): 3	
Koronaalap állapota	Korona állapota
fatest sérülése korhadás odvasodás villás elágazás	féloldalas kültpontos száraz ágak sérült vázág odvas vázág visszavágott
egy pontból több vázág	fenntartási munkája nehéz
víz-zsák	Radó-féle osztályzat (C): 4
Radó-féle életképességi osztályzat (E): 4	Radó-féle ápoltsági osztályzat (D): 4

A fa EU-módszer szerinti értékelése
 $(A+B+C+D+E)/5=65\%$

**A fa kezelést igényel.
Környezeti átalakításnál a gyökérszóna védelme fontos.**

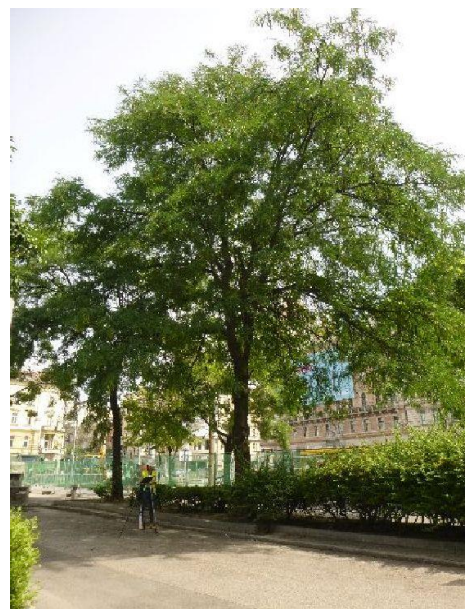
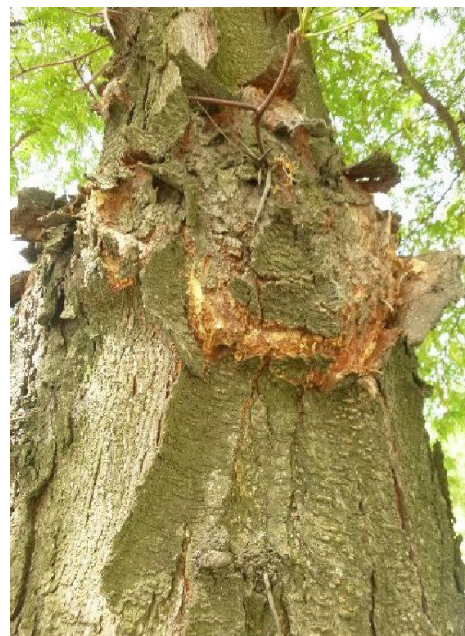
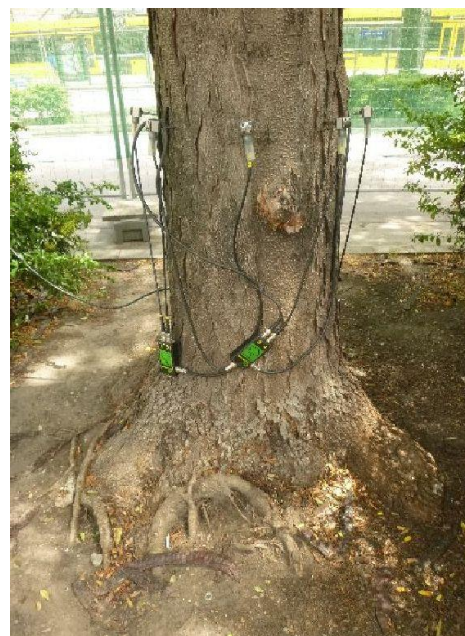
dátum: 2021. július 13.
hely: Bp. VIII. ker. Blaha Lujza tér
azonosító: 20
tudományos név: *Gleditsia triacanthos*
magyar név: tövises lepényfa
törzsØ: 43 cm koronaØ: 11,5 m fam.: 15,7 m törzsm.: 4 m

Megmértük viszont a 20. számú lepényfát, melynek környezetében a köztisztasági állapotok javultak annyit, hogy 1m magasságban elvégezhetővé vált a mérés. A fában korhadás nem volt kimutatható.

A fa EU-módszer szerinti értékelése
(A+B+C+D+E)/5=70%

Gyökér és környezet állapota
feltöltésben lehordásban
talajzárás: zöldsziget cserjékkel
talajszennyezés gyökérvonában közmű
gyökérsérülés
gyökérvaksérülés gyökérvak odvasodás a talajfelszín a gyökér megemelte gyökérzet a helyéről kimozdult
Radó-féle osztályzat (A): 3

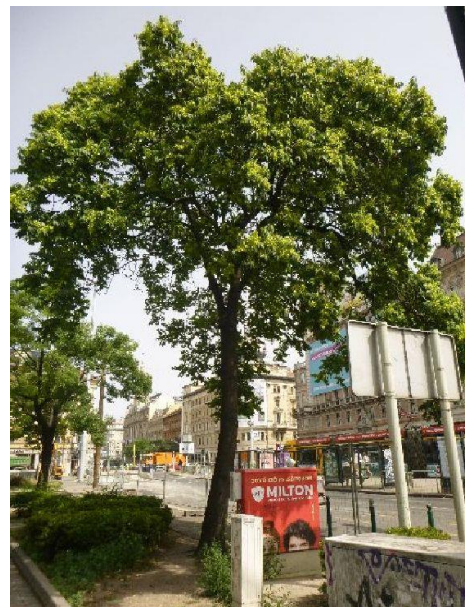
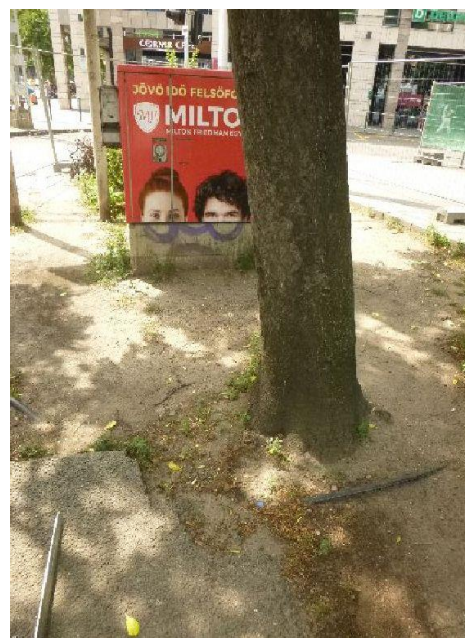
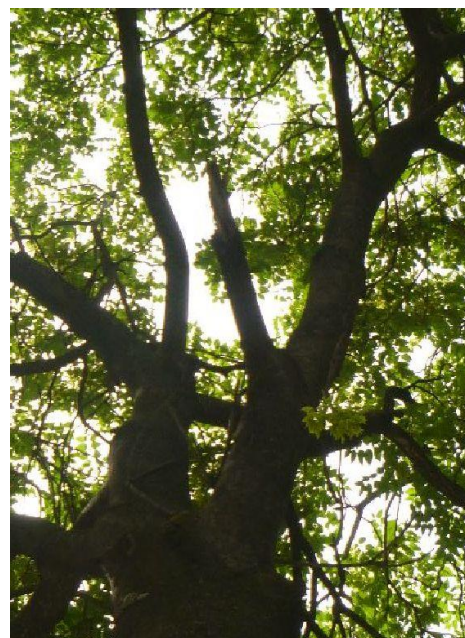
dátum: 2021. július 13.
hely: Bp. VIII. ker. Blaha Lujza tér
azonosító: 21
tudományos név: Ailanthus altissima
magyar név: mirigyes bálványfa
törzsØ: 39 cm koronaØ: 9 m fam.: 11,6 m törzsm.: 4 m

Gyökér és környezet állapota	Törzs állapota
feltöltésben lehordásban talajzárás: zöldsziget cserjékkel talajszennyezés gyökérzónában közmű gyökérsérülés gyökérsérülés gyökérsérülés gyökérsérülés a talajfelszín a gyökér megemelte gyökérzet a helyéről kimozdult	kéregsérülés: elszórtan kis sérülések fagyrepedés fatest sérülése korhadás odvasodás ferde növekedés csavarodott növekedés
Radó-féle osztályzat (A): 3	Radó-féle osztályzat (B): 4
Koronaalap állapota	Korona állapota
fatest sérülése korhadás odvasodás villás elágazás egy pontból több vázág víz-zsák	féloldalas külpontos száraz ágak sérült vázág törött csonk, karácsonyi díszvilágítást fenthagyták az ágon az út fölött út úrszelvénybe ér
Radó-féle életképességi osztályzat (E): 4	Radó-féle osztályzat (C): 3
	Radó-féle ápoltsági osztályzat (D): 3

A fa EU-módszer szerinti értékelése
(A+B+C+D+E)/5=60%

**A fa kezelést igényel.
Környezeti átalakításnál a gyökérzóna védelme fontos.**

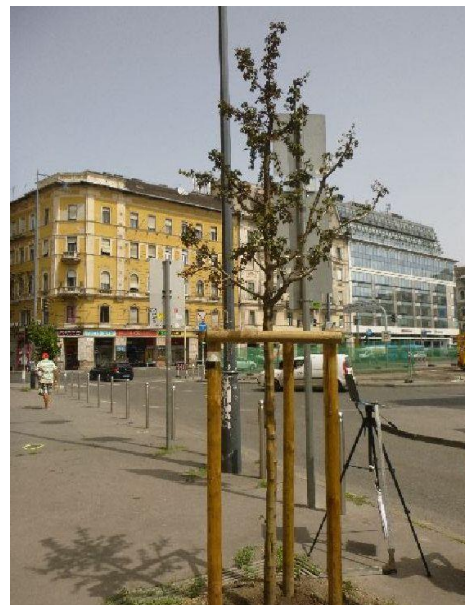
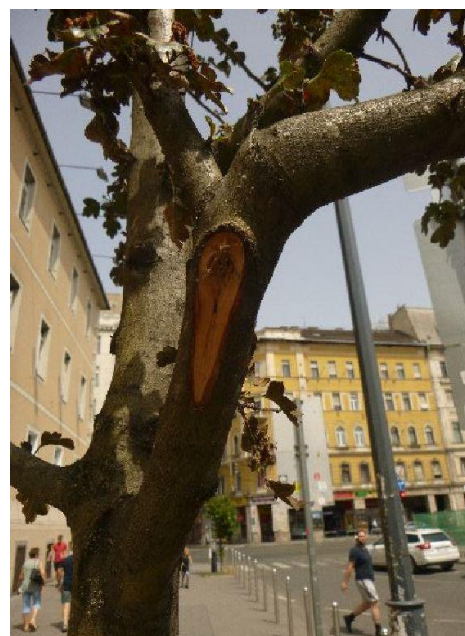
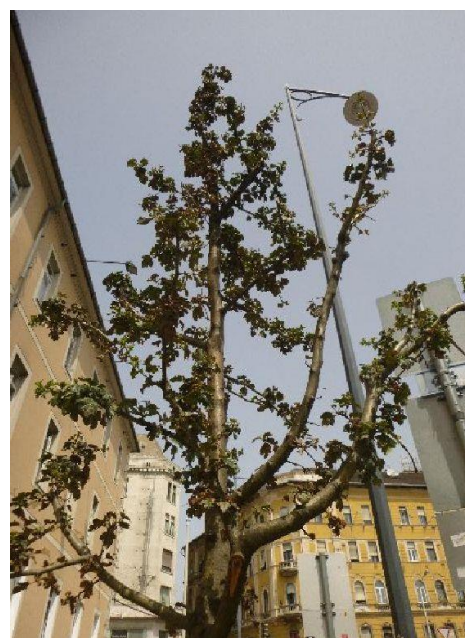
dátum: 2021. július 13.
hely: Bp. VIII. ker. Blaha Lujza tér
azonosító: 25
tudományos név: *Crataegus monogyna*
magyar név: egybibés galagonya
törzsØ: 6 cm koronaØ: 1 m fam.: 3,3 m törzsm.: 1,8 m

A fa EU-módszer szerinti értékelése
(A+B+C+D+E)/5=85%

Gyökér és környezet állapota
feltöltésben lehordásban
talajzárás: szűk fahely
talajszennyezés
gyökérszélvonalban közmű
gyökérsérülés gyökérsérülés gyökérsérülés gyökérsérülés a talajfelszín a gyökér megemelte gyökérszélvonal a helyéről kimozdult
sarjak
Radó-féle osztályzat (A): 4

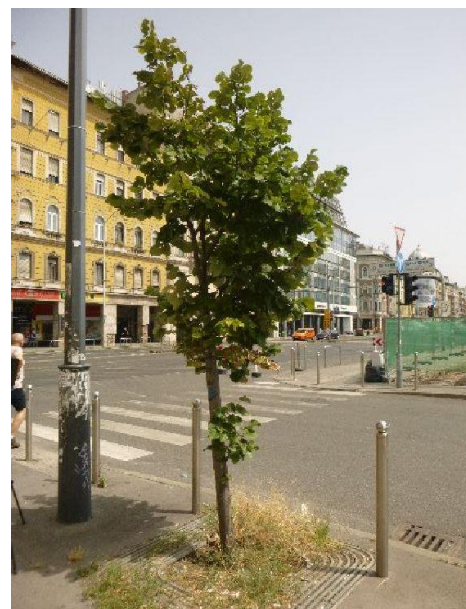
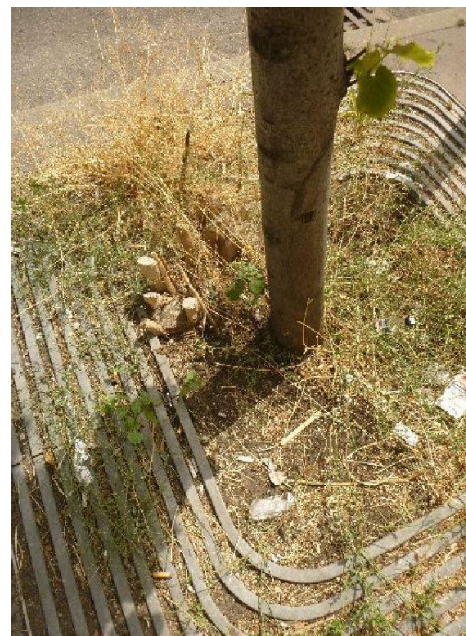
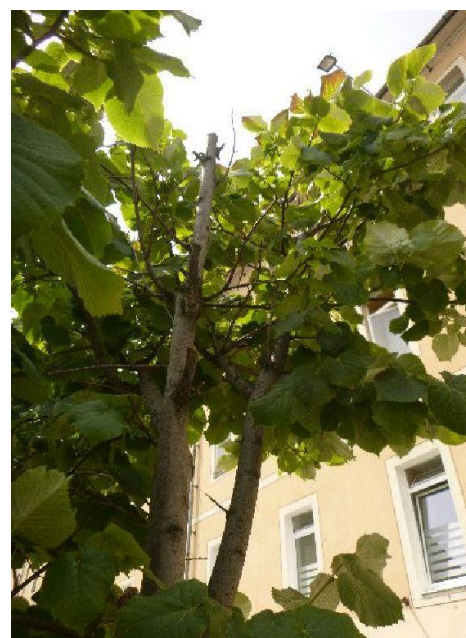
dátum: 2021. július 13.
hely: Bp. VIII. ker. Blaha Lujza tér
azonosító: 26
tudományos név: *Tilia platyphyllos*
magyar név: nagylevelű hárs
törzsØ: 8 cm koronaØ: 1 m fam.: 3,4 m törzsm.: 1,3 m

A fa EU-módszer szerinti értékelése
 $(A+B+C+D+E)/5=35\%$

Gyökér és környezet állapota	Törzs állapota
feltöltésben lehordásban	kéregsérülés: fagyrepedés fatest sérülése korhadás odvasodás
talajzárás: szűk fahely	ferde növekedés
talajszennyezés	csavarodott növekedés
gyökérzónában közmű	sarjak
gyökérsérülés	törzs túl alacsony köztrültre
gyökérnyaksérülés	Radó-féle osztályzat (B): 3
gyökérnyak odvasodás	
a talajfelszín a gyökér megemelte	Korona állapota
3 közmű közé telepített teljesen alkalmatlan fahely - megszüntetendő	féloldalas külpontos száraz ágak sérült vázág odvas vázág visszavágott
Radó-féle osztályzat (A): 1	több helyen törés a koronában
	Radó-féle osztályzat (C): 3
Koronaalap állapota	Radó-féle ápoltsági osztályzat (D): 2
fatest sérülése korhadás odvasodás	
villás elágazás	
egy pontból több vázág víz-zsák	
Radó-féle életképességi osztályzat (E): 3
