SZAKVÉLEMÉNY

Fák vizsgálata

BP. VIII. KER. BLAHA LUJZA TÉR.

Budapest, 2021. július 14.

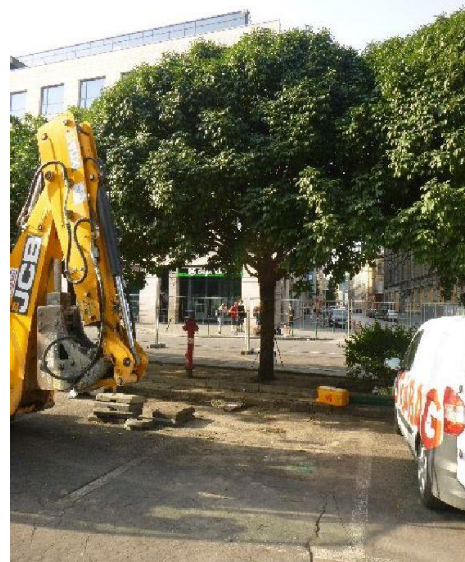
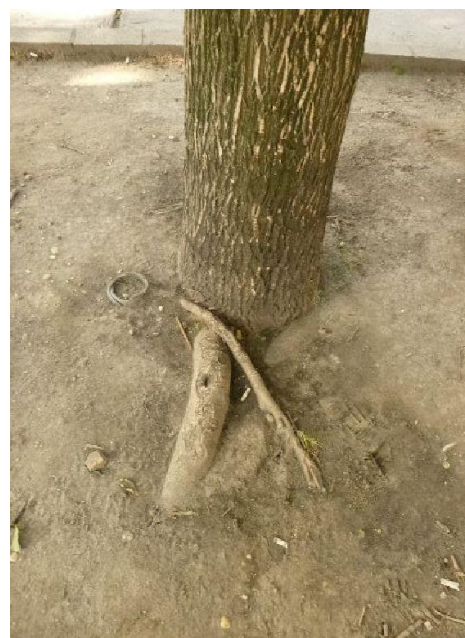
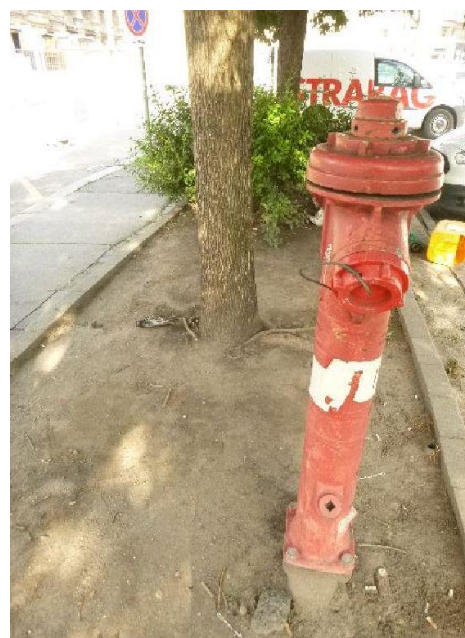
A fa EU-módszer szerinti értékelése
(A+B+C+D+E)/5=75%

**A fa megtartását javasolom,
átültetésre alkalmas.**

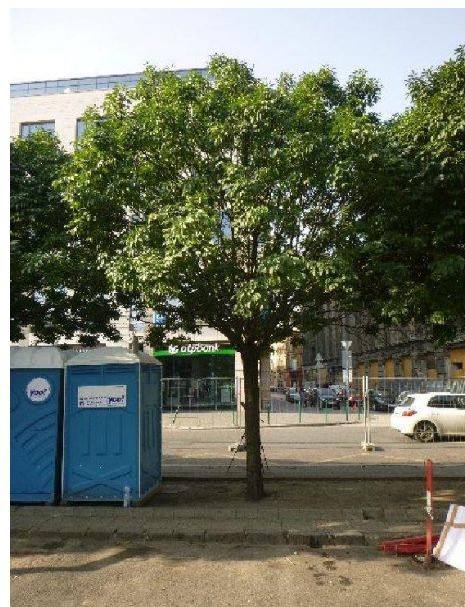
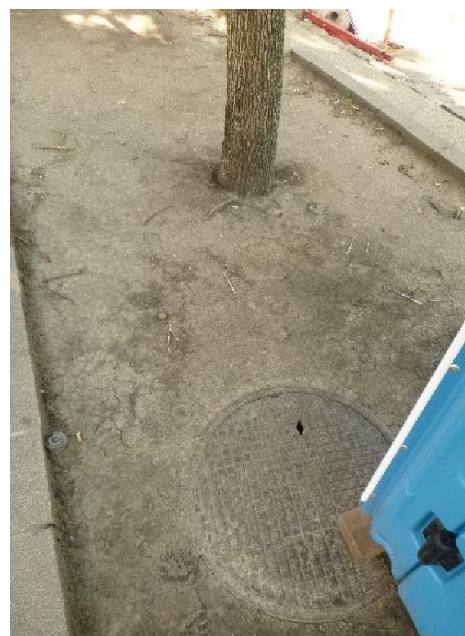
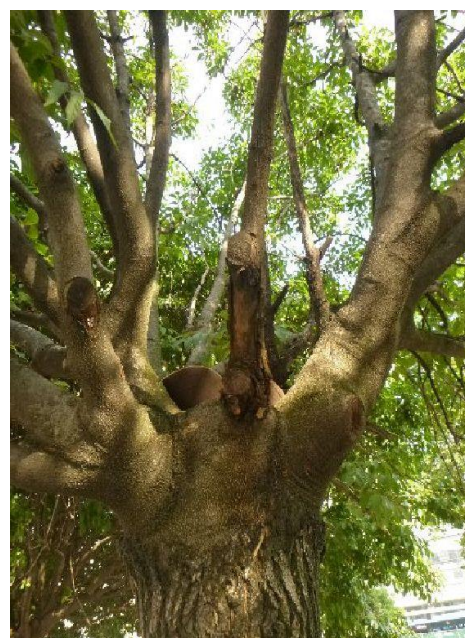
A fa átültetéséhez a csatorna kiváltása szükséges.

A fa EU-módszer szerinti értékelése
(A+B+C+D+E)/5=65%

**A fa megtartását javasolom,
átültetésre alkalmas.**
